PLAN DE MANEJO AMBIENTAL DEL PARQUE ECOLÓGICO DISTRITAL DE HUMEDAL TUNJO

PARQUE ECOLÓGICO DISTRITAL HUMEDAL TUNJO

SECRETARÍA DISTRITAL DE AMBIENTE
CONSORCIO JA, CONTRATO 01430 DE 2015

BOGOTÁ D.C., NOVIEMBRE DE 2018

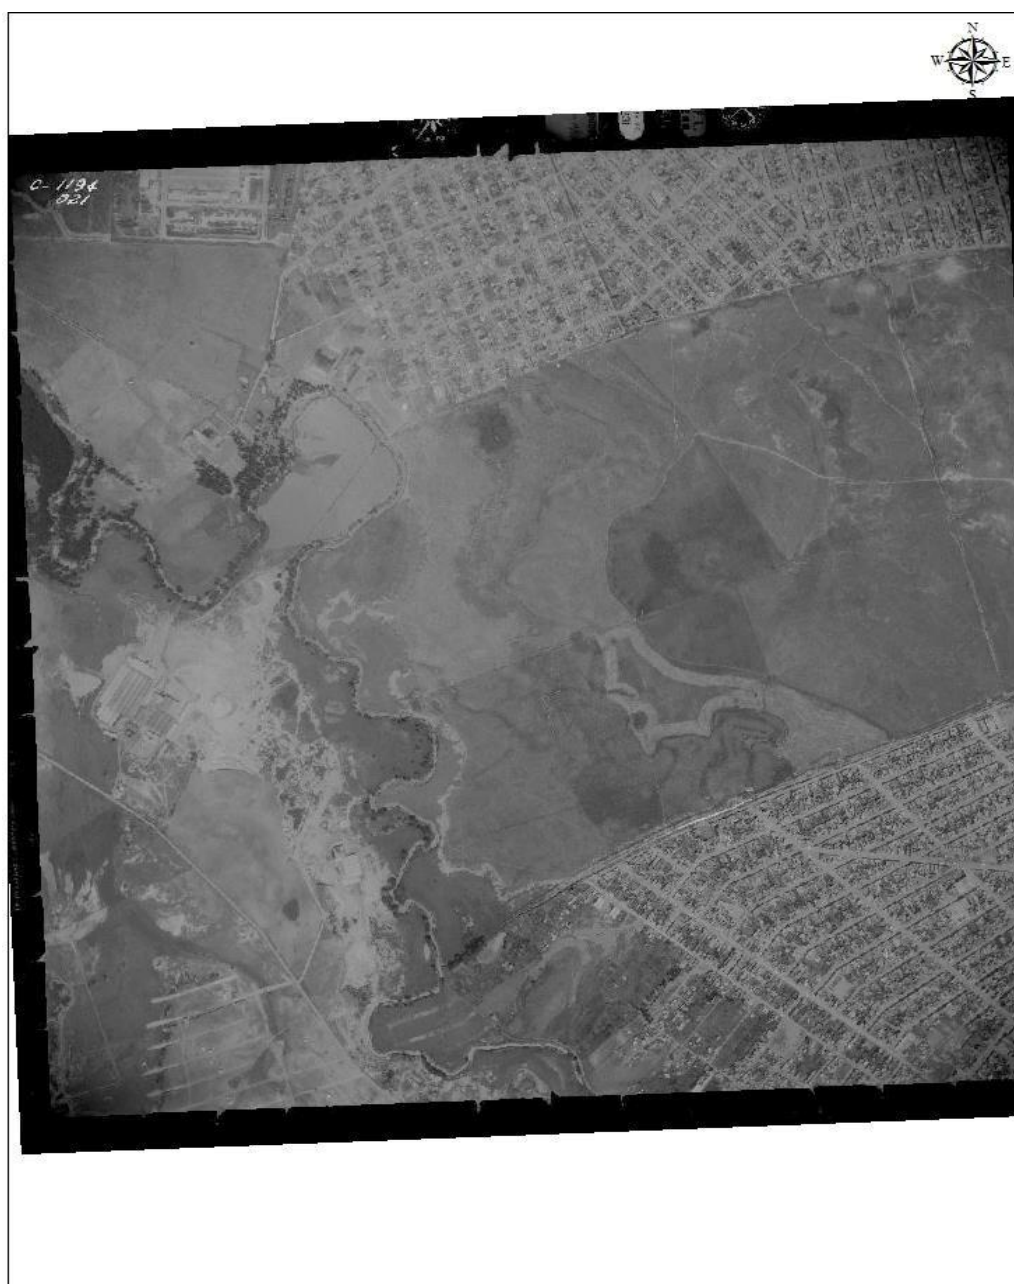
Imagen 19, Sector del PEDH Tunjo en 1967

En la **Imagen 19** se puede observar que no hay una zona de ronda definida del Río Tunjuelo y la vegetación asociada a este cauce no es densa, históricamente la vegetación asociada a este cauce corresponde a pastizales y a matorrales rosetófilos, debido a que se encuentra en una zona de bosque seco Montano bajo, la cual se caracteriza por un promedio anual de lluvias bajo entre 500 a 1000 mm. Esta zona de vegetación se encuentra ubicada principalmente en el sector central del humedal.

Se observa en el sector sur un área de gran tamaño (18 ha aproximadamente), que presenta procesos de deterioro o erosivos, que se intensifican con la baja precipitación del sector.

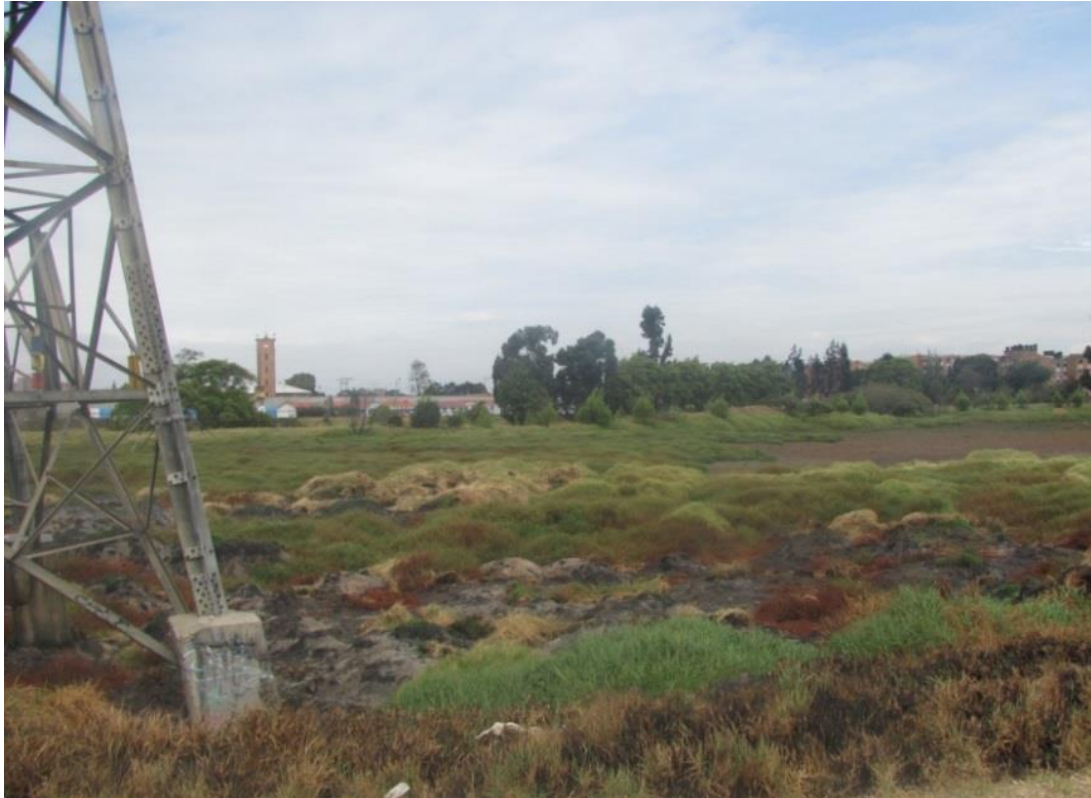
Fotografía 3 Estrés asociado a la flora dentro del PEDH Tunjo

hídrico para el área protegida, lo que pudo ocasionar desplazamiento de las especies hacia otros ecosistemas y la reducción de la población vegetal (**Ver Fotografía 3**)

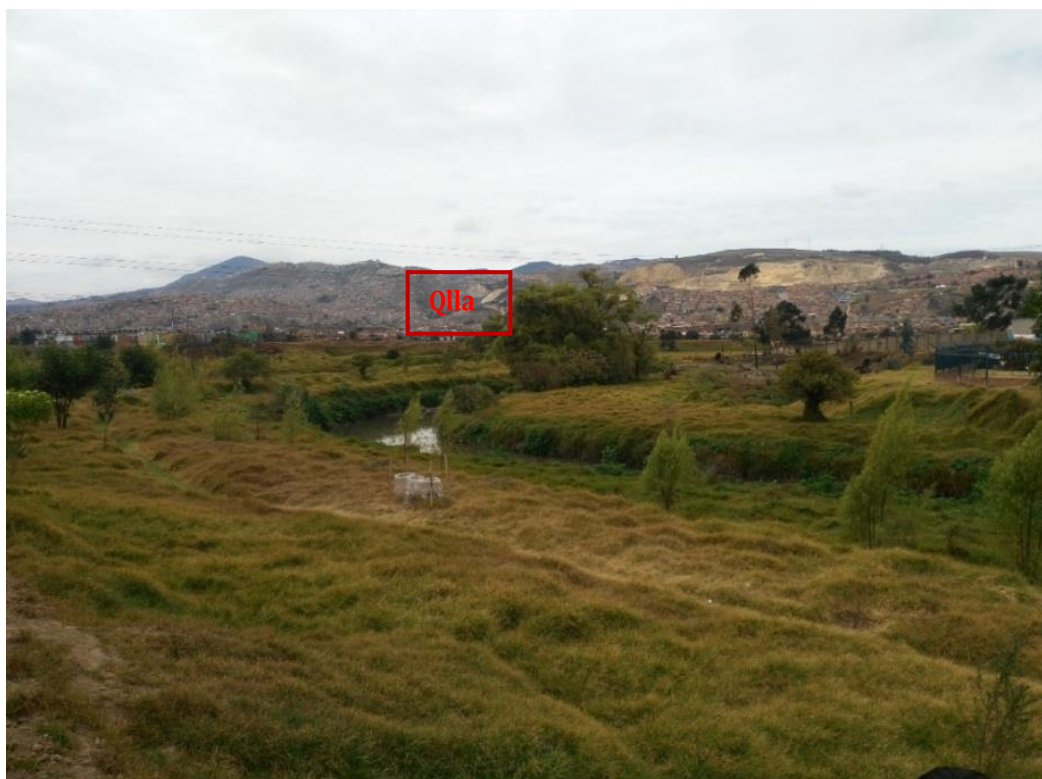
Fotografía 4 Llanura aluvial del Río Tunjuelo (Qlla)

Unidad influenciada directamente por la dinámica fluvial del Tunjuelo, el cual deposita sedimentos en el sector del humedal en épocas de invierno o avenidas torrenciales. En general los sedimentos más predominantes son arcillas y limos los cuales se encuentran bordeando los depósitos de relleno antrópico. Ver **Fotografía 4** y **Fotografía 5**

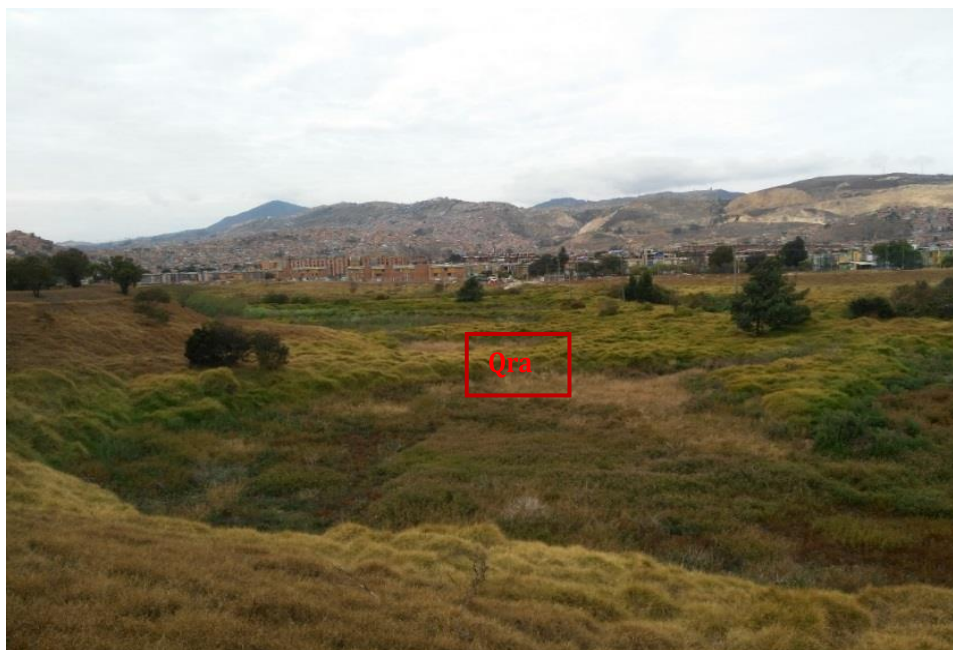
Fotografía 6 Depósitos pertenecientes a rellenos antrópico (Qra)

Unidad correspondiente a rellenos de escombros producto de demoliciones de los alrededores del sector. Estos materiales presentan una matriz arcillo limosa y son poco consolidados, puede haber sectores sin matriz en donde la circulación del agua es más competente por la no presencia de material impermeable. En general los rellenos de este tipo son propicios para la captación y acumulación de agua. **Fotografía 6 y Fotografía 7**

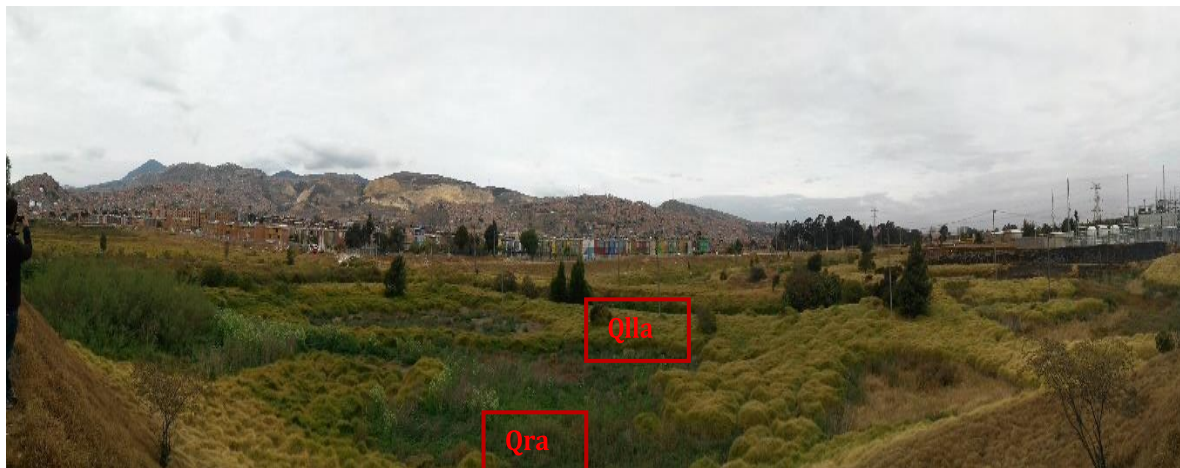
Fotografía 7 Panorámica PEDH Tunjo donde se observa la Llanura aluvial del Río Tunjuelo (Qlla) y los Depósitos pertenecientes a rellenos antrópico (Qra)

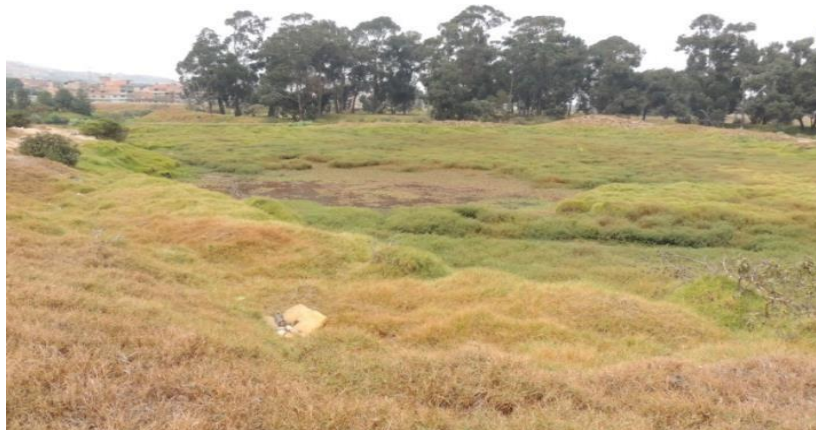
Fotografía 8: Disminución de volumen de agua en el PEDH Tunjo

Colombia se enfrentó a un episodio climatológico ocurrido en relación al fenómeno del Niño a finales del año 2015 y principios del 2016, donde se presentó una déficit hídrico en el PEDH Tunjo (**Fotografía 8**), ante esta situación y en el marco de la formulación del presente Plan de Manejo Ambiental, se realizaron salidas de campo con el fin de identificar la existencia de aljibes y pozos que pudieran ser alternativas para el suministro de agua en épocas secas, donde el nivel de agua proveniente de la precipitación disminuye drásticamente, según lo analizado en el capítulo climatológico.

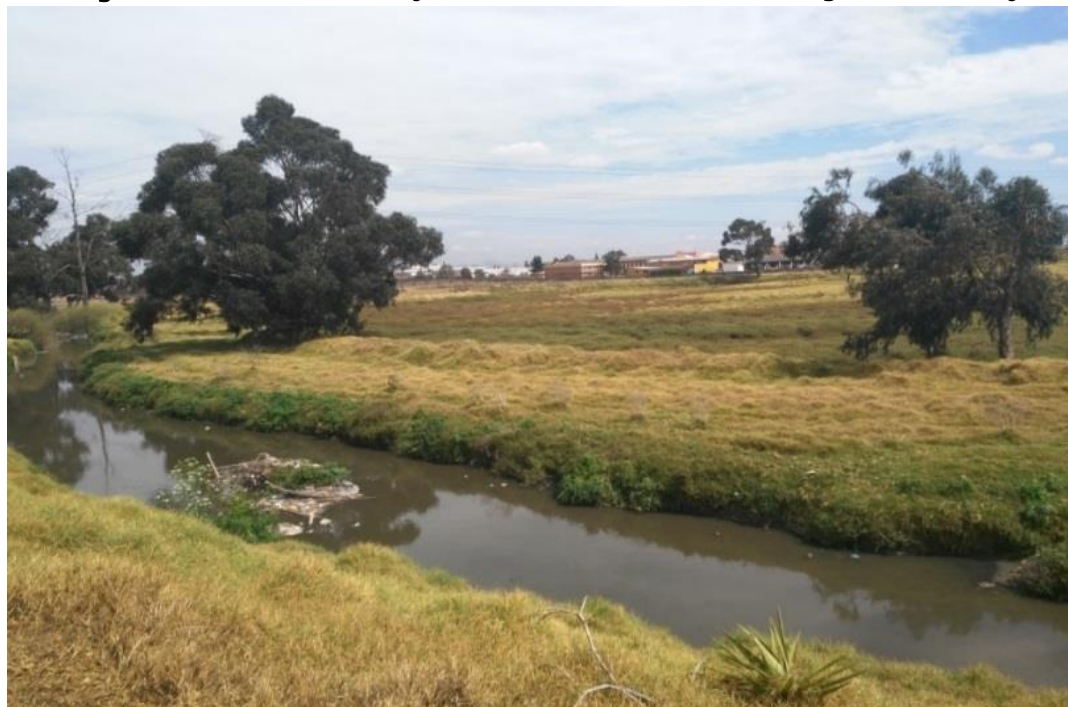
Fotografía 9 Meandro del río Tunjuelo el cual influencia sobre la recarga del PEDH Tunjo

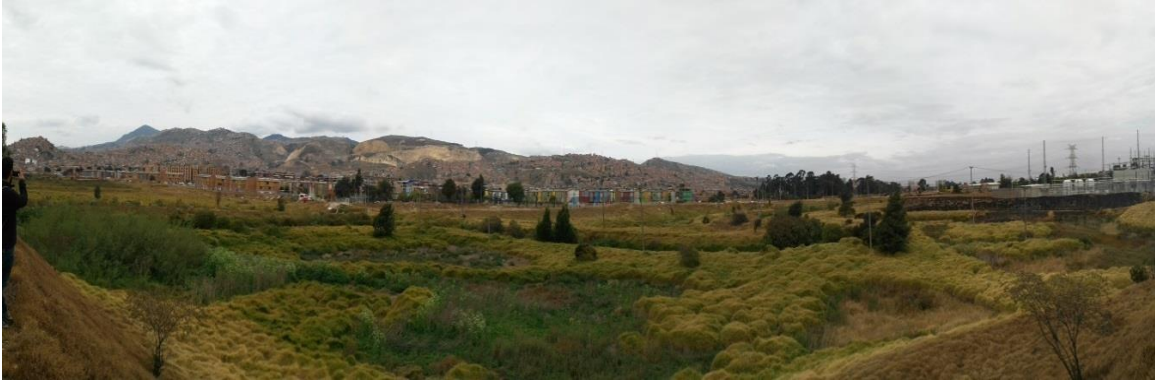
una leve inclinación de sur norte. (Fotografía 10)

Fotografía 10 Zona con geomorfología plana a ligeramente ondulada

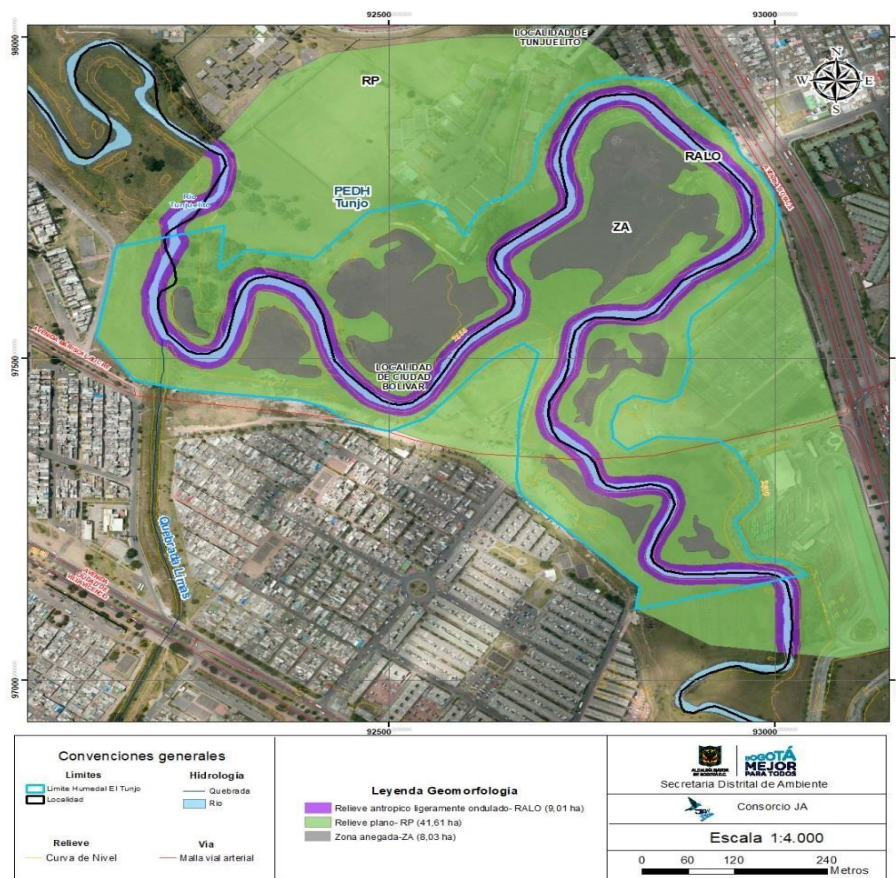
Imagen 35. Geomorfología del PEDH Tunjo

Relieve correspondiente a la superficie plana anegable, correspondiente a la zona plana de la llanura aluvial del río Tunjuelito, donde se conformaron los espejos de humedales del PEDH Tunjo.

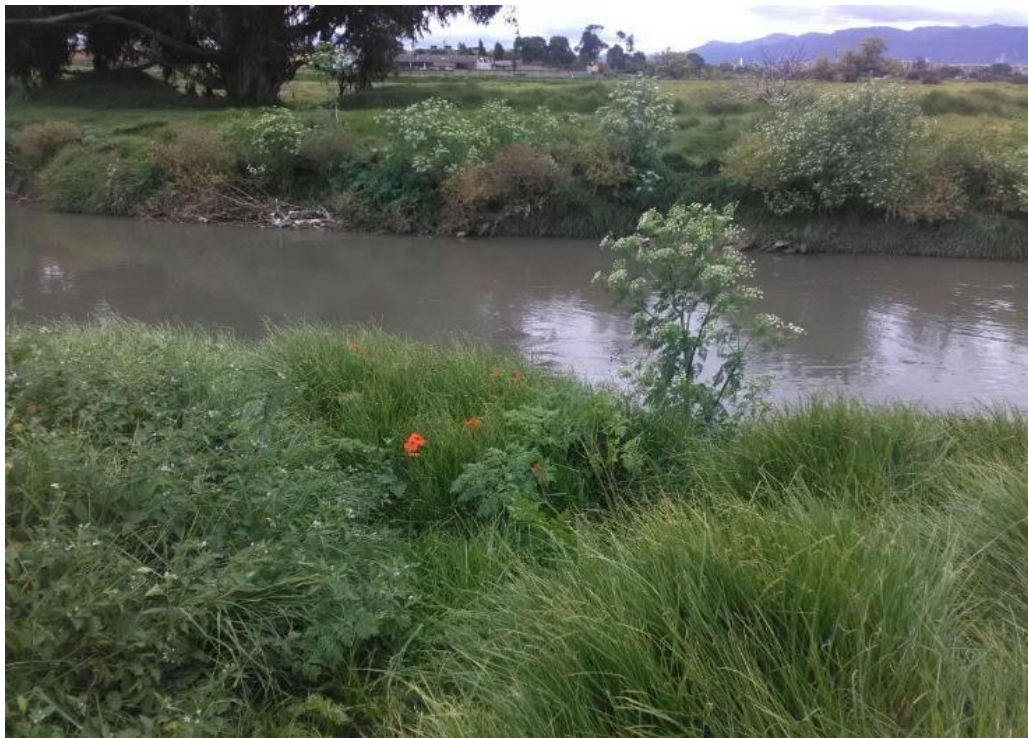
Fotografía 11 Zanja que permite el ingreso del Río Tunjuelo a uno de los espejos del PEDH Tunjo

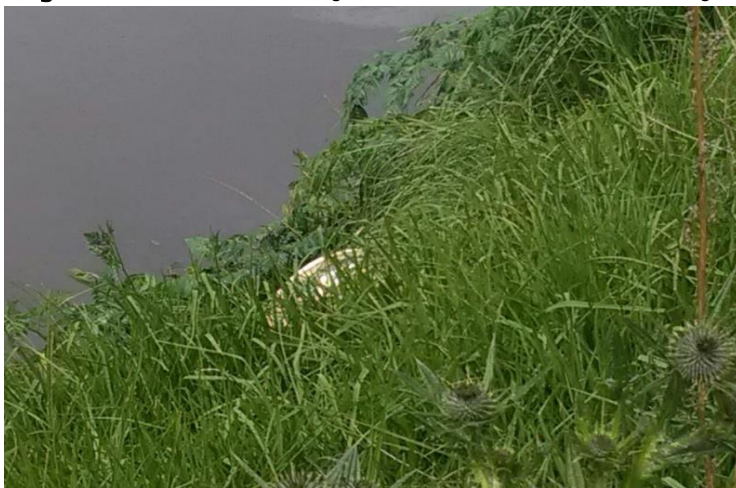
Fotografía 12 Tubería de drenaje existente dentro del PEDH Tunjo

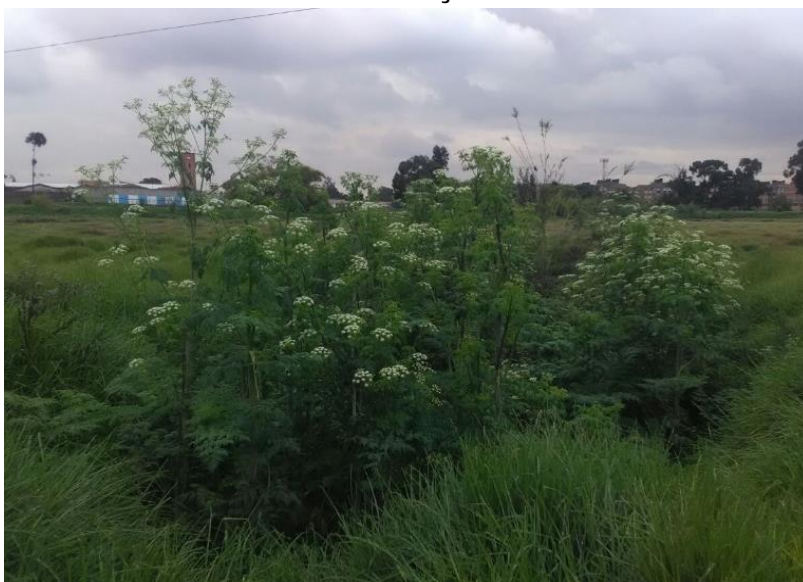
Fotografía 13. Cambio de vegetación debido al aumento del nivel del Río y que pasa por medio de la tubería de drenaje existente.

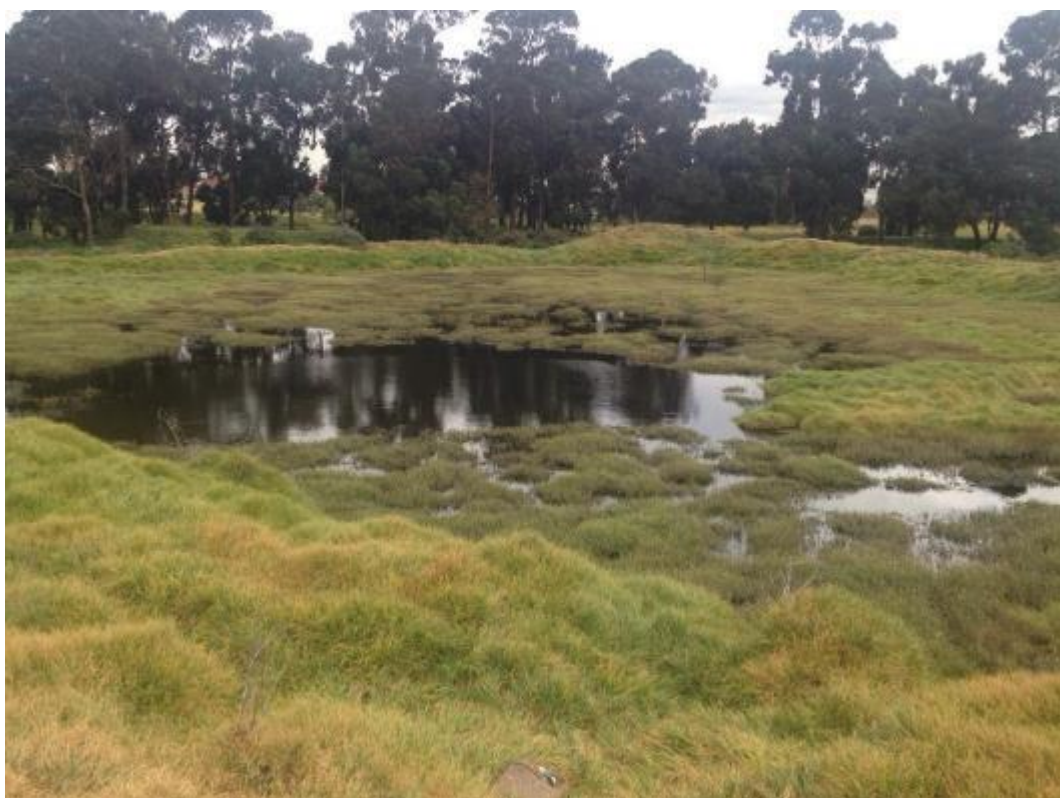
Fotografía 16 Espejos de agua PEDH Tunjo

Aunque en lo corrido del 2016, se siguen presentando lluvias por la influencia climática del Orinoco, esto no ha sido suficiente para abastecer de manera significativa los cuerpos de agua del humedal, no obstante, con ayuda de la comunidad uno de los cuerpos de agua del humedal ha sido alimentado con agua del Río Tunjuelo. (**Fotografía 16**), lo que ha facilitado que este presente un nivel de agua aceptable.

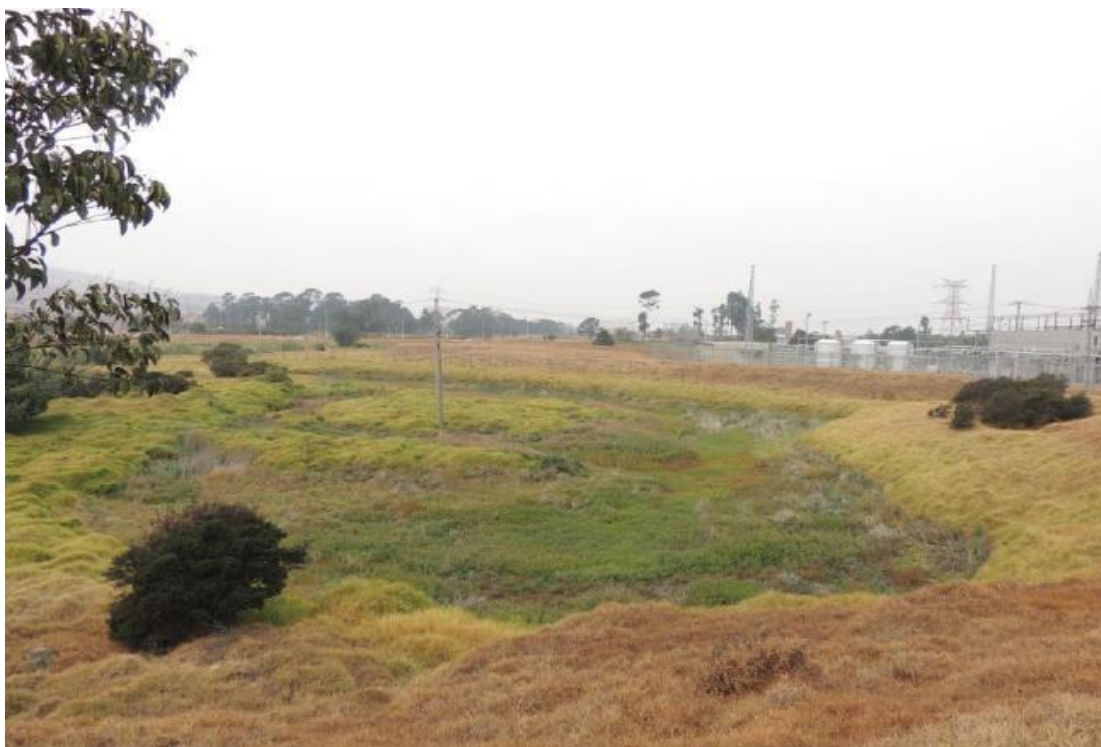
Fotografía 17: Sequía en el PEDH Tunjo

En los recorridos realizados en el PED Humedal Tunjo, en el año 2016, y de acuerdo al análisis de sus aspectos climatológicos, se evidenció la problemática de déficit hídrico que sufrieron los espejos de agua que alimenta este humedal. Ver **Fotografía 17**. Por lo anterior, y frente a la preocupación de la población y entidades ante esta situación crítica que afecta a la población humana, así como también a la flora y fauna existentes en la zona, a continuación, se describen algunas de las recomendaciones para la superación del déficit hídrico en este ecosistema. Es importante, entender, que es indispensable mantener un nivel mínimo de agua dentro de este humedal, el cual fue estimado en el componente hidráulico, capítulo Ronda hidráulica y Zona de Manejo y Preservación Ambiental ZMPA, en el desarrollo de diagnóstico del Plan de Manejo Ambiental, para la preservación y conservación de especies características de este ecosistema, así como rescatar su principal función, el cual es servir como amortiguador de crecientes del río Tunjuelo, de tal manera que no se presenten inundaciones en los barrios que se encuentran aledaños.

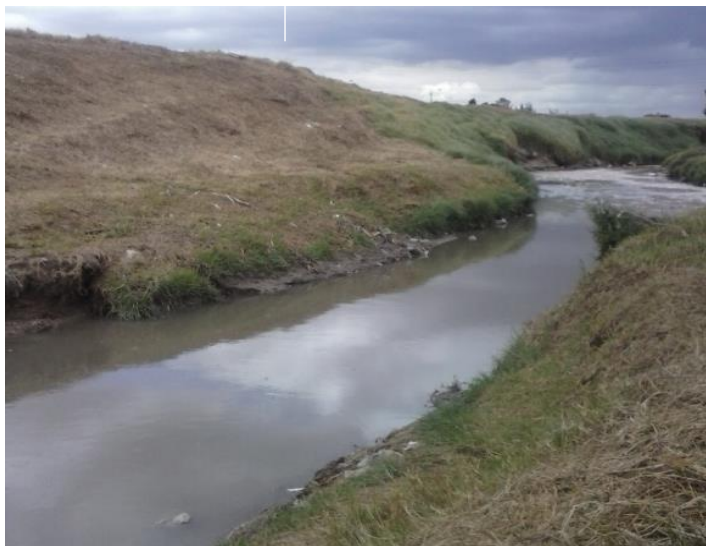
Fotografía 18 Quebrada Limas

Esta alternativa de superación de déficit hídrico, consiste, en tomar el agua de la Quebrada Limas una vez esta entrega sus aguas al Río Tunjuelo. La idea, es proponer la construcción de estructuras de captación del agua, que luego será bajada por gravedad mediante un sistema de drenaje hacia el humedal y posteriormente distribuida mediante tuberías. Es importante destacar, que la calidad de agua de este cuerpo de agua presenta diversas problemáticas de manera particular en las zonas donde se albergan o se concentran las zonas urbanas, siendo ésta el depósito de basuras, vertimientos principalmente domésticos y recepción de aguas negras y de lluvia. Ver **Fotografía 18**.

disponibilidad de materiales para ser transportados por las corrientes principales y depositados en los cruces peatonales y vehiculares que existen sobre la quebrada, disminuyendo la capacidad hidráulica de estas estructuras por colmatación” (Plan de Rehabilitación, reconstrucción y desarrollo sostenible post evento localidad Rafael Uribe – Sector Nueva Esperanza y Localidad Ciudad Bolívar – Sector Quebrada Limas, Bogotá D.C, 2005).

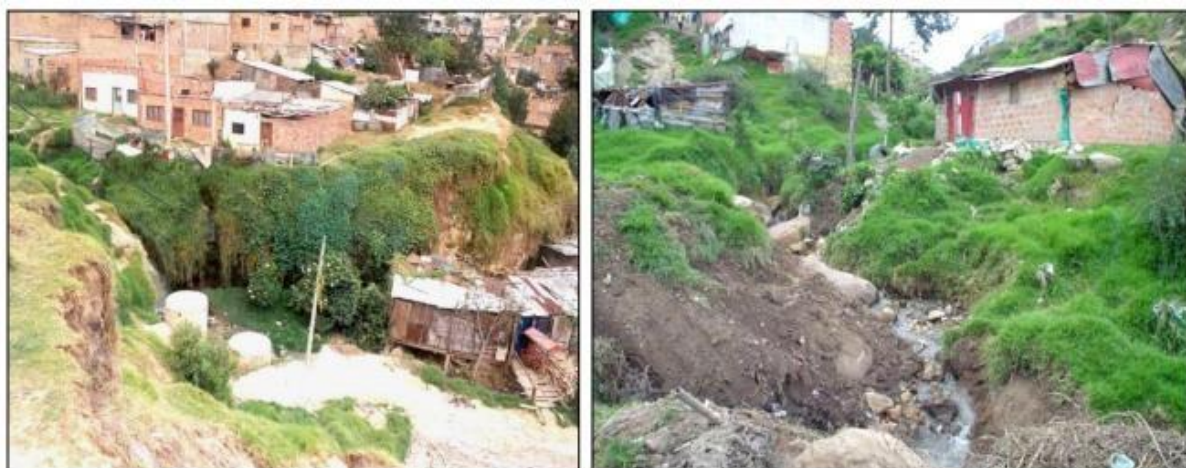
Fotografía 19 Remoción en masa en viviendas cercanas a la Quebrada Limas, arrastre de material.

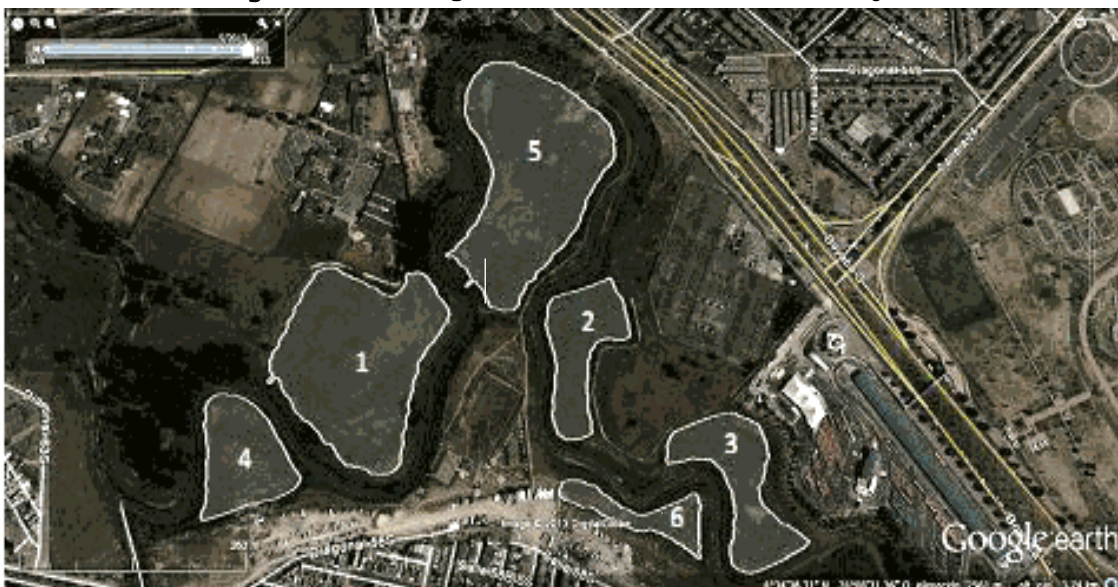
Imagen 46 Zonas anegadas existentes dentro del PEDH Tunjo

Este río bordea al área, que ha sido considerada como Parque Ecológico Distrital de Humedal Tunjo. Este ecosistema, funciona como amortiguador de inundaciones ante las crecidas del Río Tunjuelo, cuando el nivel de sus aguas sube, principalmente debido al aumento de las precipitaciones. No obstante, cómo es posible identificar en la **Imagen 46**, debido a las expansiones urbanas y a las actividades antrópicas realizadas en la zona e incluso hasta el movimiento natural de la tierra, estos cuerpos, aunque parecen pequeñas islas, se encuentran interconectadas por el río Tunjuelo.

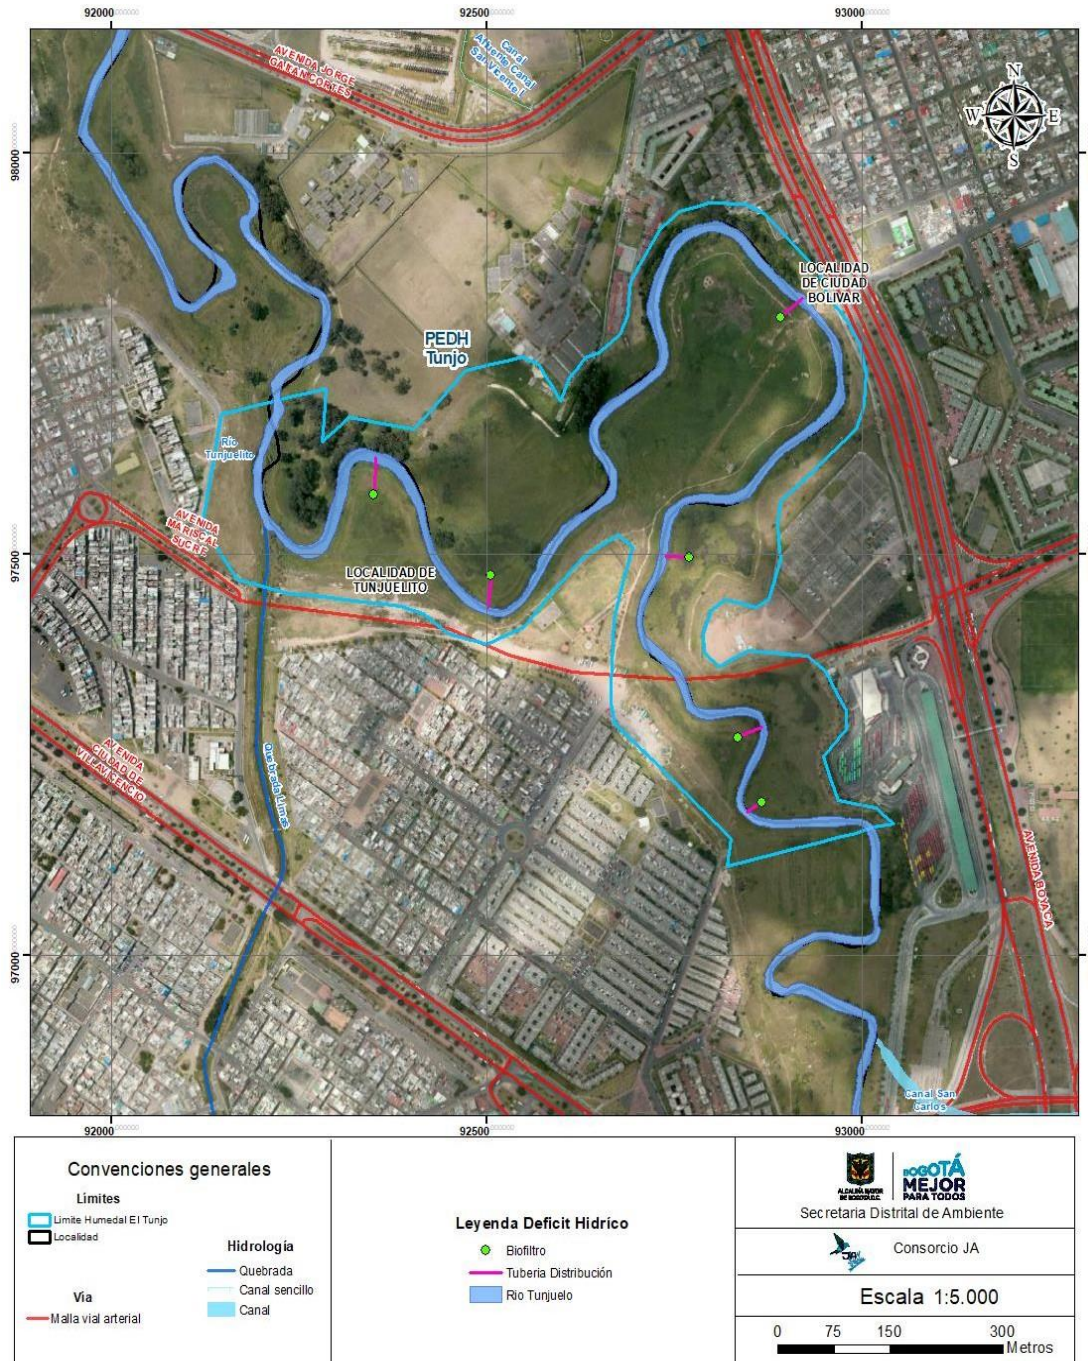
Imagen 47. Ubicación de biofiltros y tubería para alimentación de zonas anegadas.

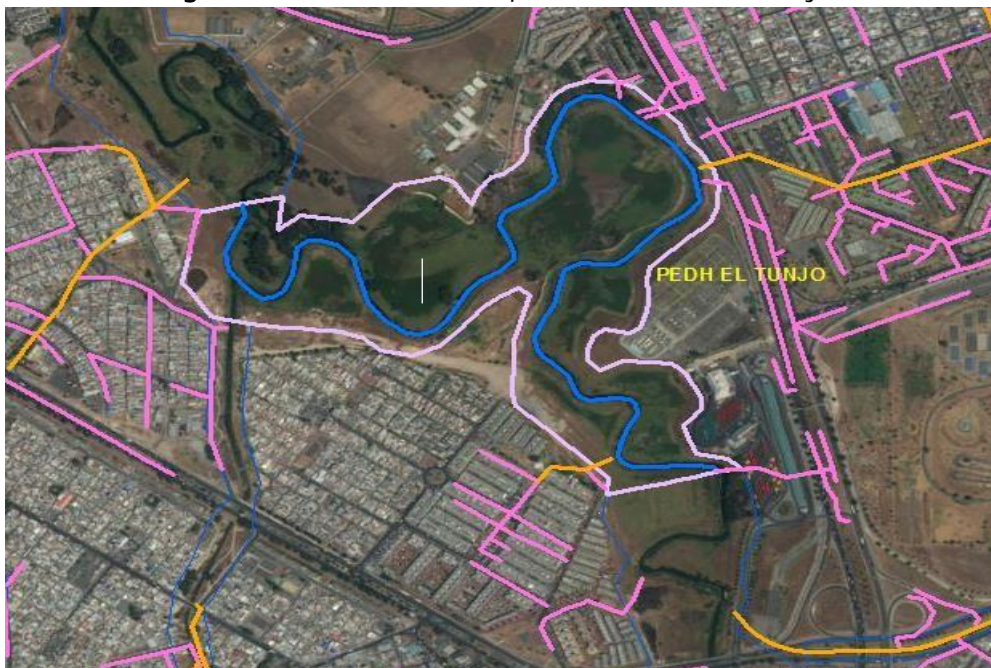
Imagen 48 Canales identificados para la zona del PEDH Tunjo

Debido, a que muchos de estos canales son considerados “basureros”, evidencia de cantidades de residuos sólidos, es recomendable que se realice un pretratamiento al agua antes de ser vertida a los humedales por la gran cantidad de elementos que suelen arrastrar por la presencia de estos residuos, mediante el uso de rejillas.

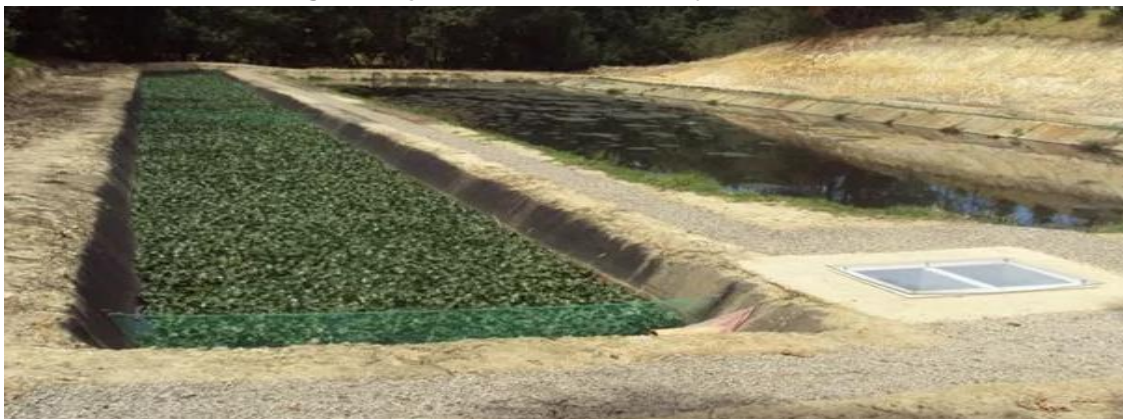
Imagen 51. Ejemplo de Biofiltro Verde ya construido

Existen diversos tipos de biofiltros, no obstante, para este análisis de alternativas, se propone indagar de manera más detallada, sobre los conocidos filtros verdes, una alternativa de bajo costo, que integra tecnologías sencillas y no son impedimento para la generación de una gestión eficiente del agua. Estos sistemas de manera adicional —constituyen una red de canales conectados en serie y sembrados con macrófitas acuáticas, por lo general flotantes, que reciben las aguas provenientes de un tratamiento primario básico (pre- tratamiento y tanque séptico). Ver **Imagen 50** e **Imagen 51**.

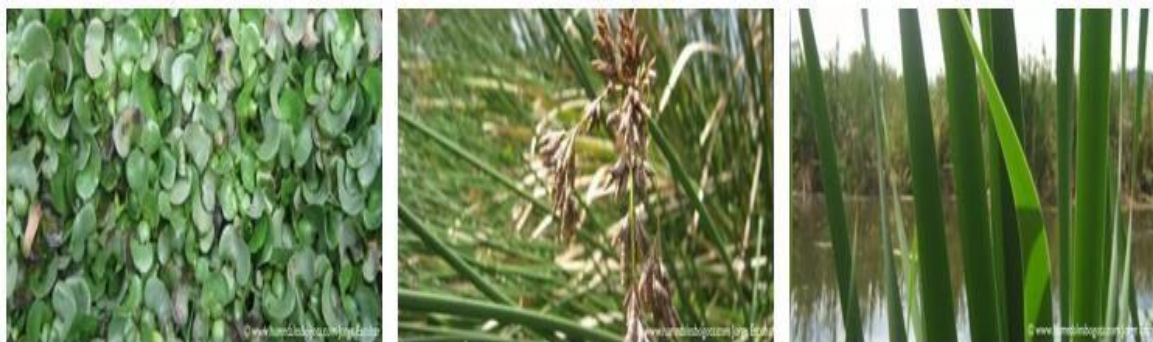
Fotografía 21. Buchón – Junco y Enea

Otras de las opciones a explorar en cuanto especies acuáticas que permitan la remoción de contaminantes, sería utilizar el buchón, el Junco y la Enea, aunque si bien es cierto que este buchón es invasor, lo ideal es que se controle su crecimiento mediante cosecha, siendo necesario su retiro y manejo; así como el Junco y la Enea, debido a que estos pueden acumular el sedimento, llegando a conformar suelo. Ver **Fotografía 21**.

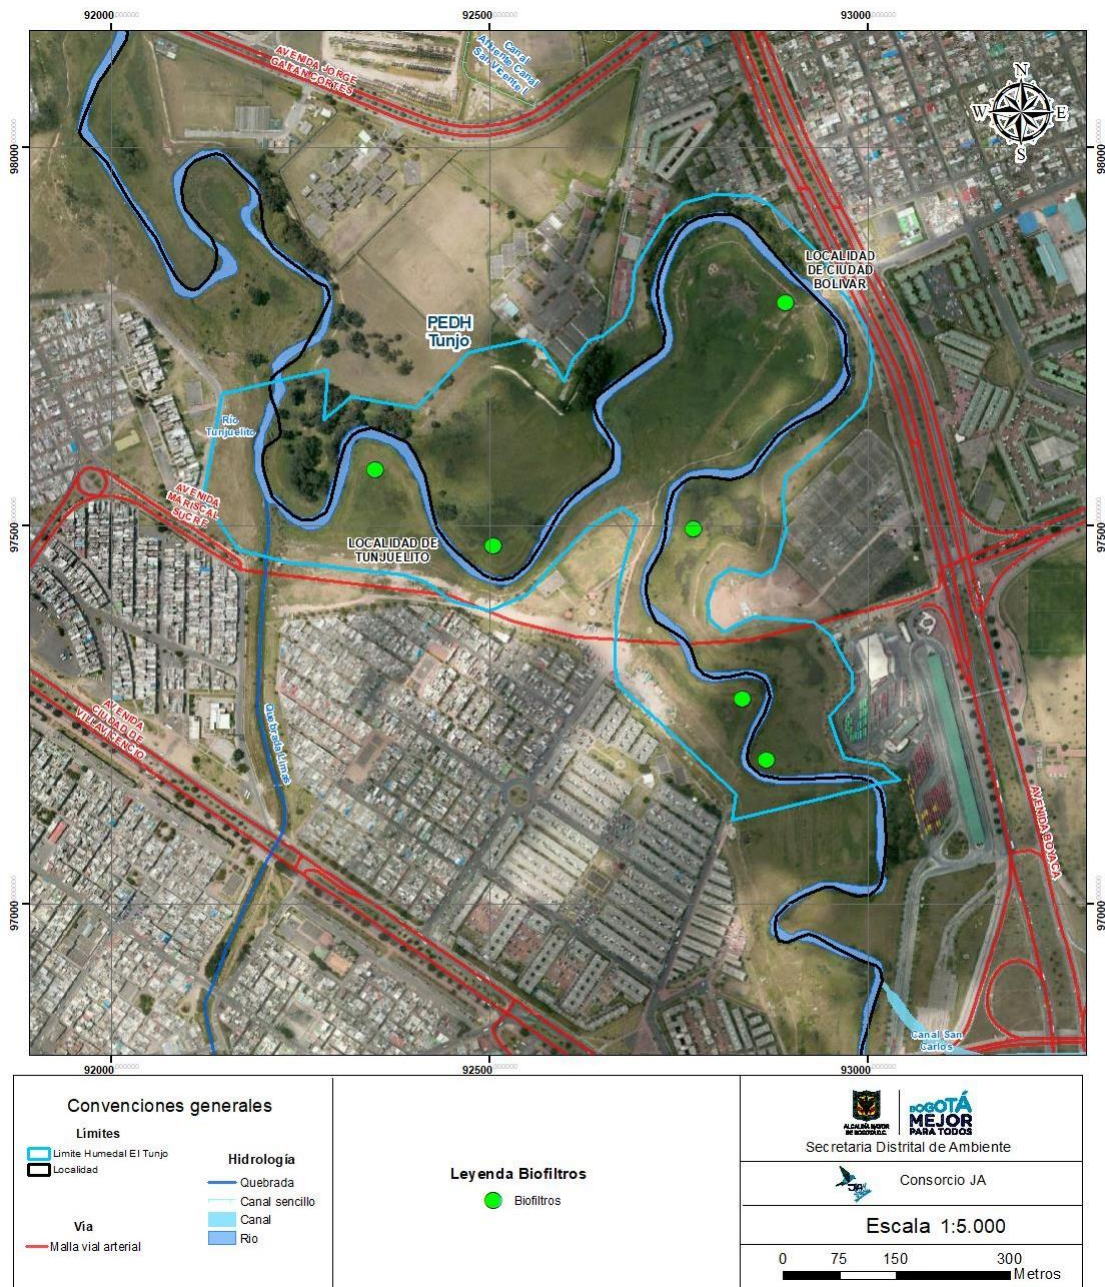
Imagen 54. Boceto de instalación de Biofiltros

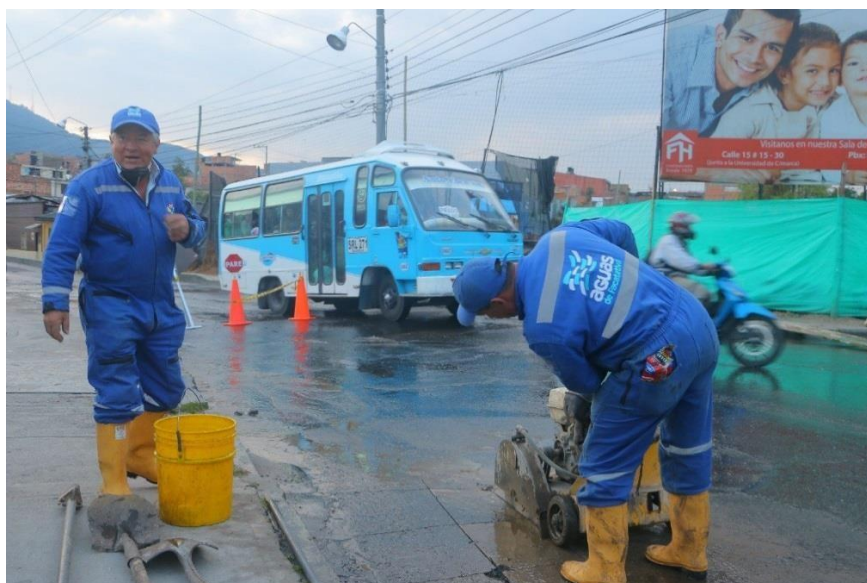
Fotografía 22 Agua generada de arreglo de vías

En la ciudad y en los territorios, la alcaldía dispone de recursos para la adecuación, generación y mantenimiento de la malla vial. Sin embargo, durante estas actividades el uso del recurso hídrico para su generación escurre sin dirección siendo desperdiciado, ver **Fotografía 22**.

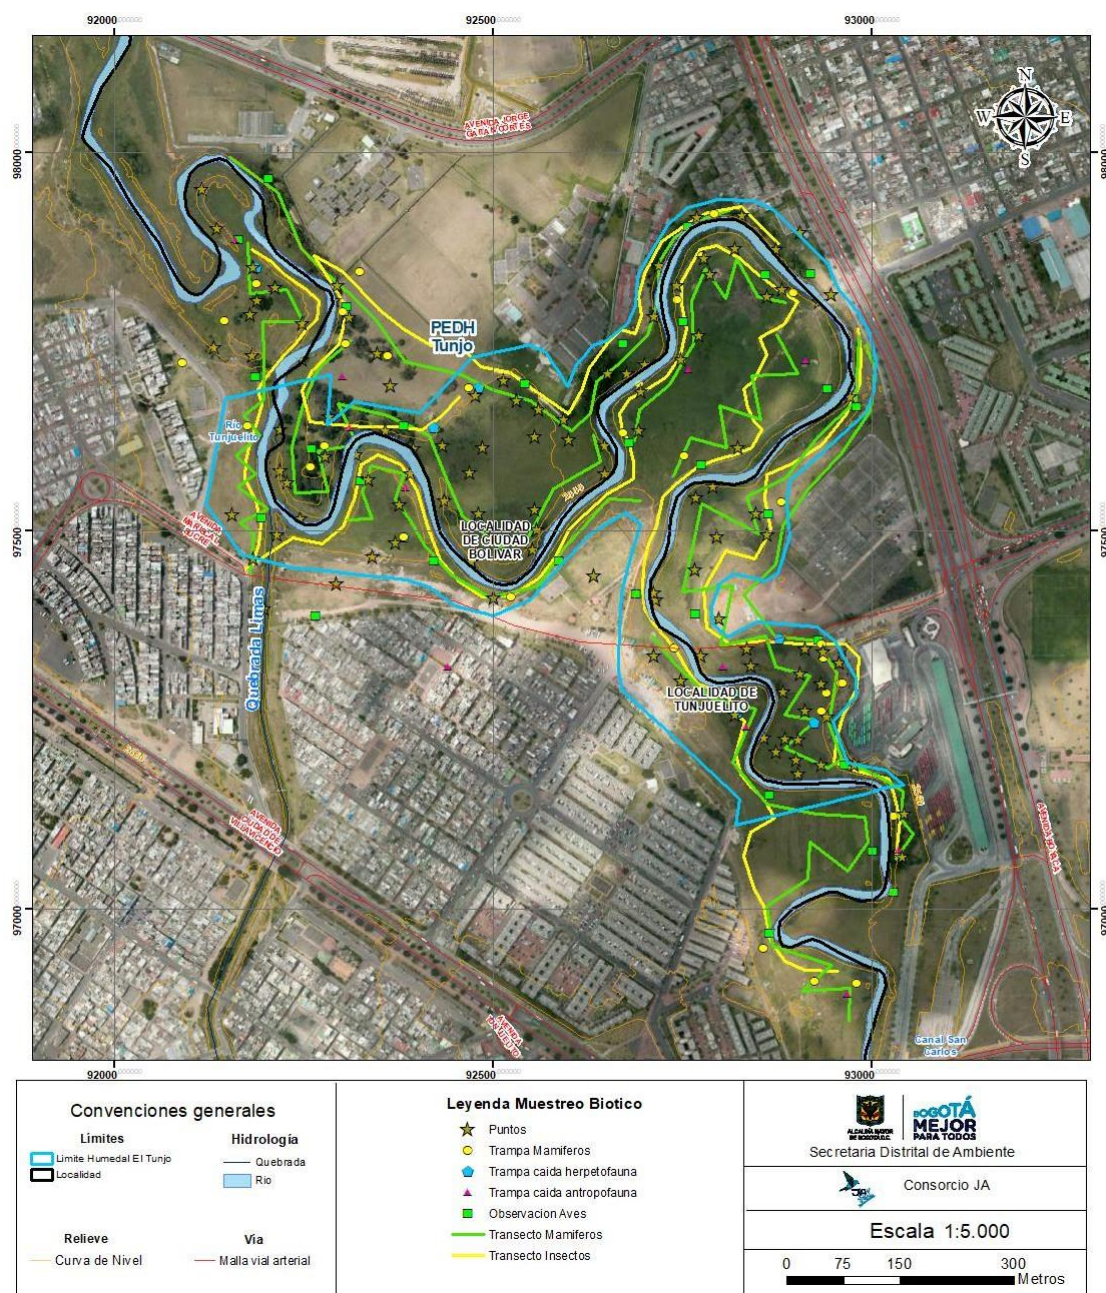
Imagen 62. Transectos y puntos de Trampas PEDH Tunjo

- La primera zona de trabajo cubrió el sector que se ubica hacia la sección oriental del humedal cerca al Centro Experimental Juvenil, por la parte de atrás del colegio Cafam y del reformatorio El Redentor, al igual que el área posterior del parqueadero de Trasmilenio y la subestación eléctrica.
- La segunda área de muestreo es la sección norte y suroccidental del humedal aledañas a los barrios Protecho, Arborizadora baja, Casa linda y finalmente, se visitó el sector entre el camino de conexión de la avenida Boyacá a los barrios y el cuerpo principal de agua del humedal (**Imagen 62**).

Durante la búsqueda se revisaron todos los microhábitats potenciales utilizados por los anfibios y reptiles; por ejemplo debajo de troncos, rocas, huecos, hojarasca, en los bordes del Río Tunjuelo, sobre la vegetación y en los 6 cuerpos de agua identificados en el humedal según este monitoreo (**Imagen 62**), las inspecciones en campo se efectuaron hasta un máximo de dos metros de altura en donde la cobertura vegetal lo permitía (estrato arbóreo), por lo tanto el dosel de los árboles fue excluido del muestreo.

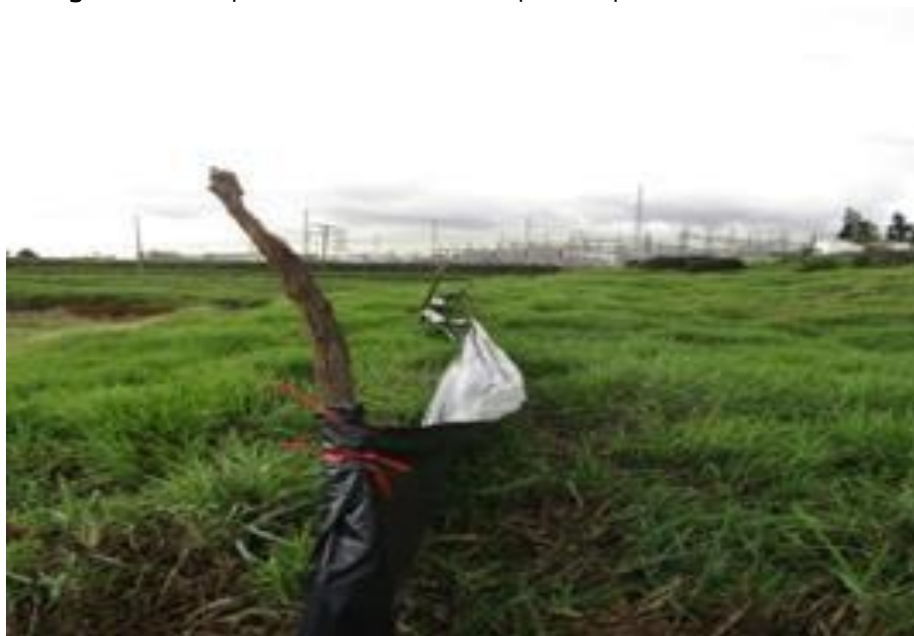
Fotografía 30 Trampa de caída con corredor para herpetos No 2, sector oriental.

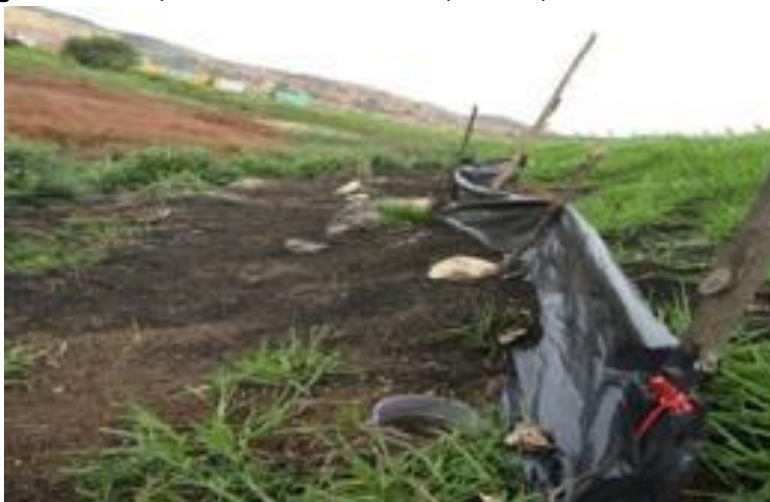
Fotografía 31 Trampa de caída con corredor para herpetos No 1, sector oriental.

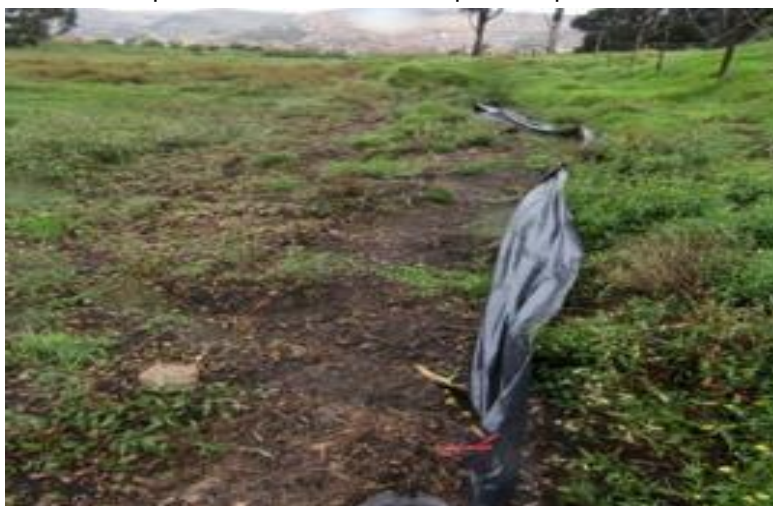
Fotografía 32 Trampa de caída con corredor para herpetos No 3, sector oriental

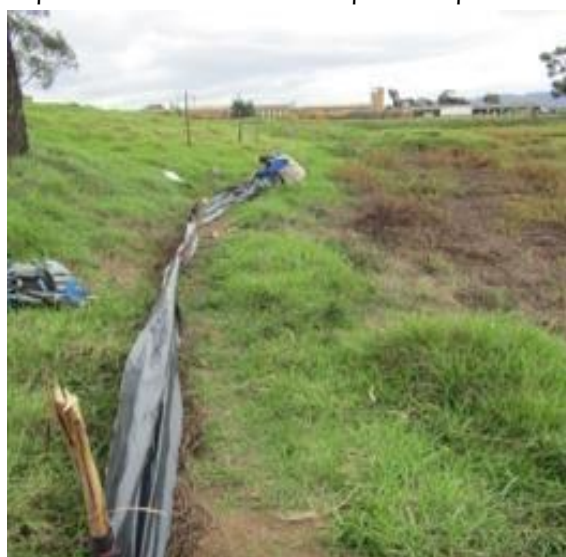
Fotografía 33 Trampa de caída con corredor para herpetos No 4, sector oriental

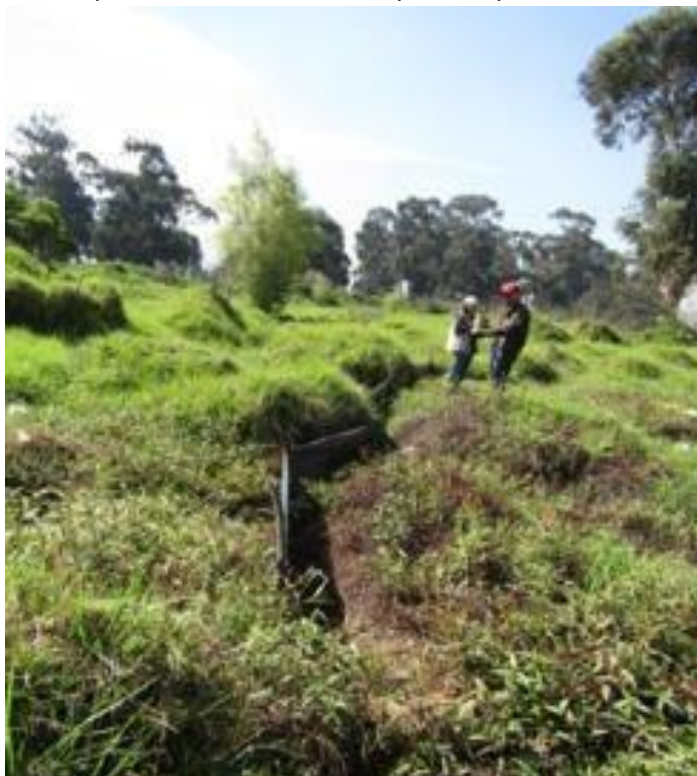
Fotografía 34 Trampa de caída con corredor para herpetos No 1, sector occidental
