PLAN DE MANEJO AMBIENTAL DEL PARQUE ECOLÓGICO DISTRITAL DE HUMEDAL TUNJO

PARQUE ECOLÓGICO DISTRITAL HUMEDAL TUNJO

SECRETARÍA DISTRITAL DE AMBIENTE
CONSORCIO JA, CONTRATO 01430 DE 2015

BOGOTÁ D.C., NOVIEMBRE DE 2018

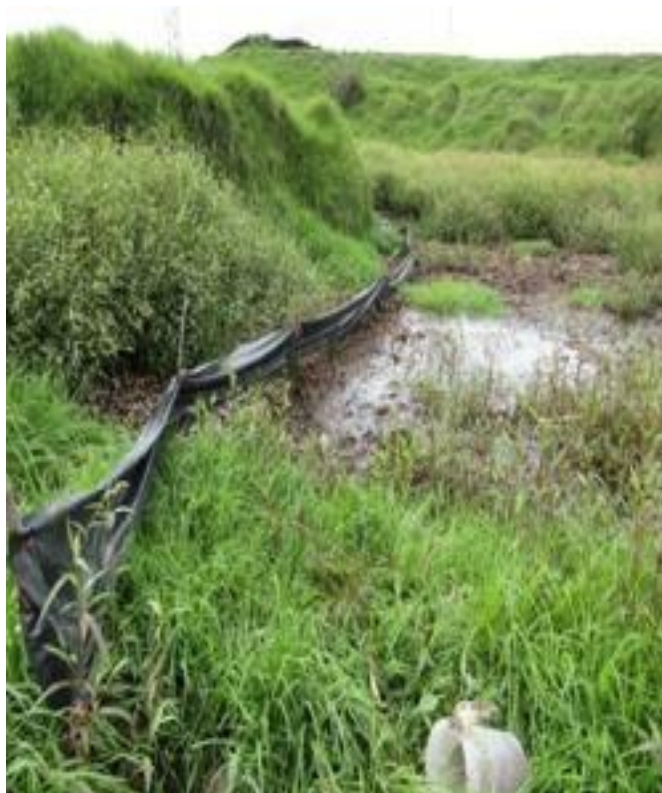
Fotografía 35 Trampa de caída con corredor para herpetos No 2, sector occidental.

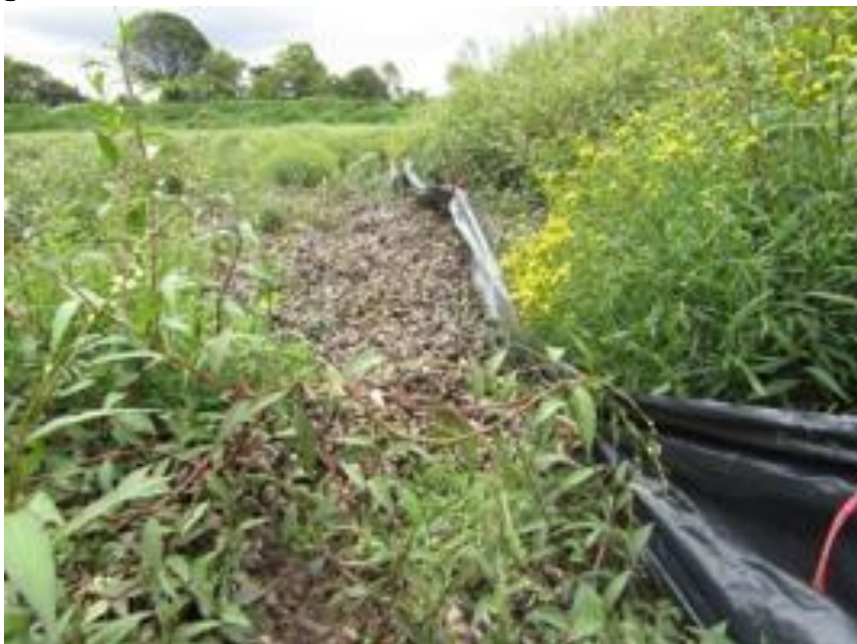
Fotografía 36 Trampa de caída con corredor para herpetos No 3, sector occidental

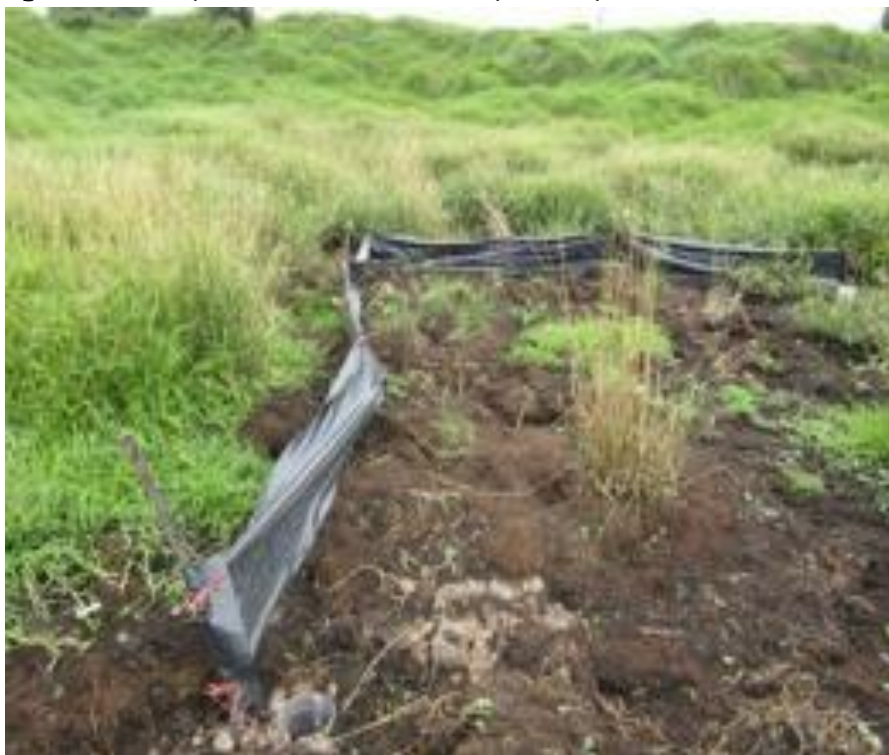
Fotografía 37 Trampa de caída con corredor para herpetos No 4, sector occidental

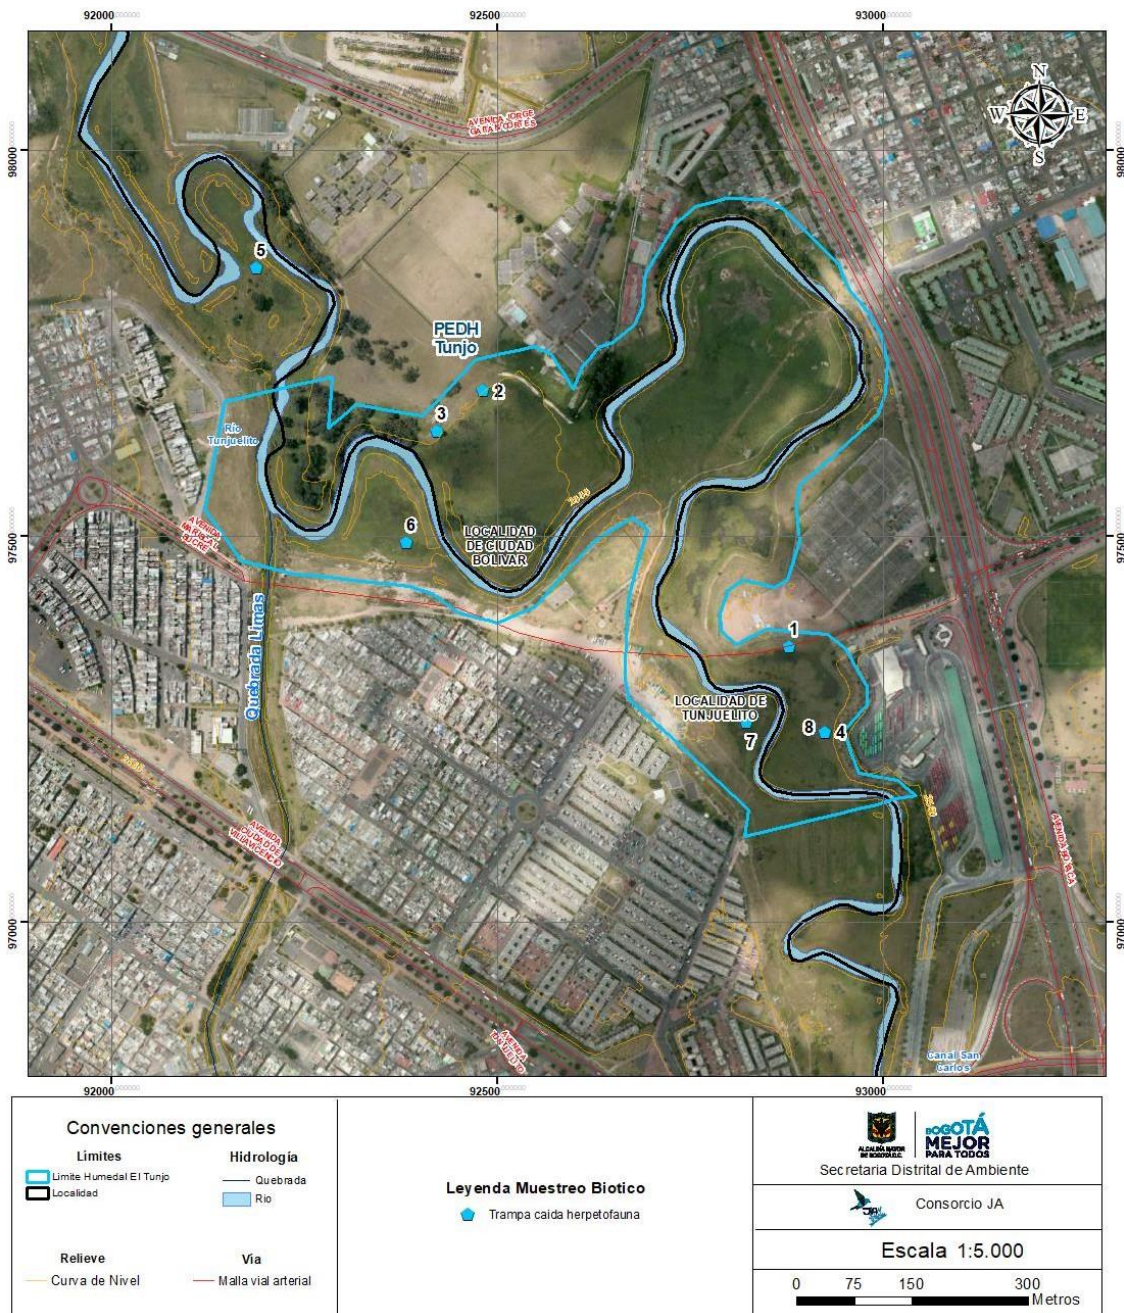
Imagen 63. Ubicación de trampas de caída con corredor de arrastre para Herpetos.

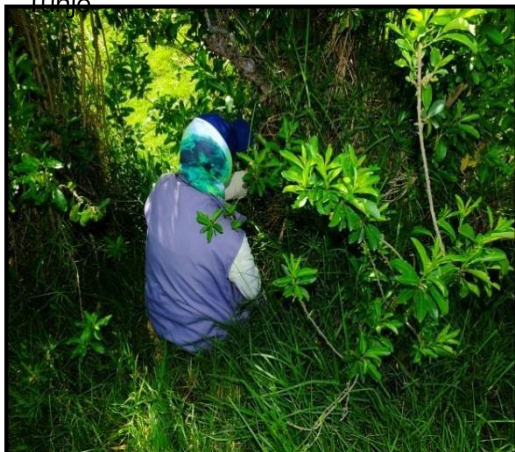
Fotografía 50: Instalación de trampa nasa No 2 en la orilla occidental del humedal Tunjo.

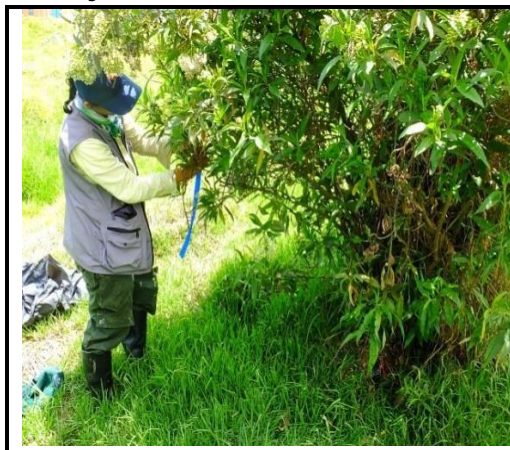
Fotografía 51 Marcación de trampa nasa N 16 orilla occidental del humedal Tunjo.

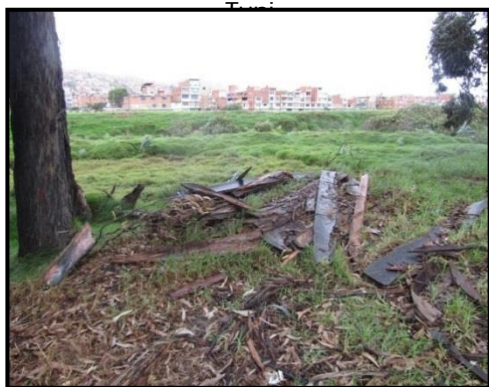
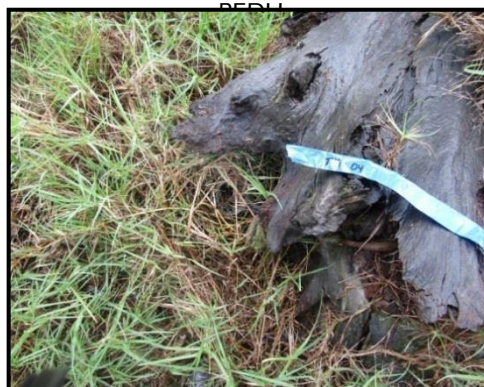
Fotografía 52 Trampa nasa No 5 ubicada en la orilla oriental del Río Tunjo en el PEDH

Fotografía 53 Trampa nasa No 5 ubicada en la orilla oriental del Río Tunjo en el PEDH

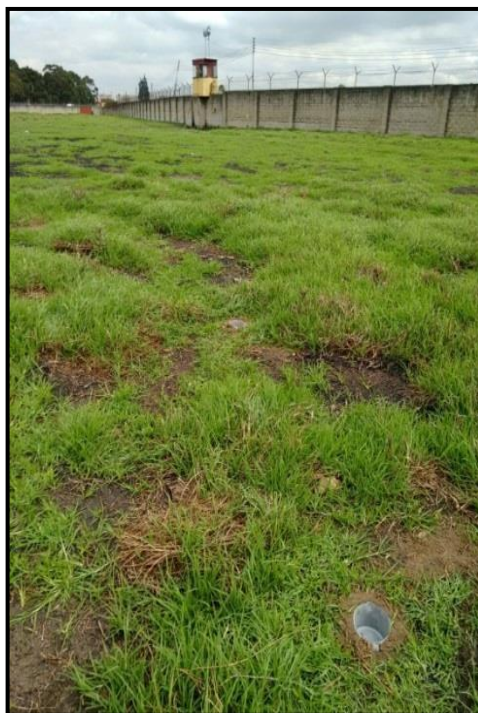
**Fotografía 57** Disposición de trampas de caída ubicadas en el PEDH Tunjo

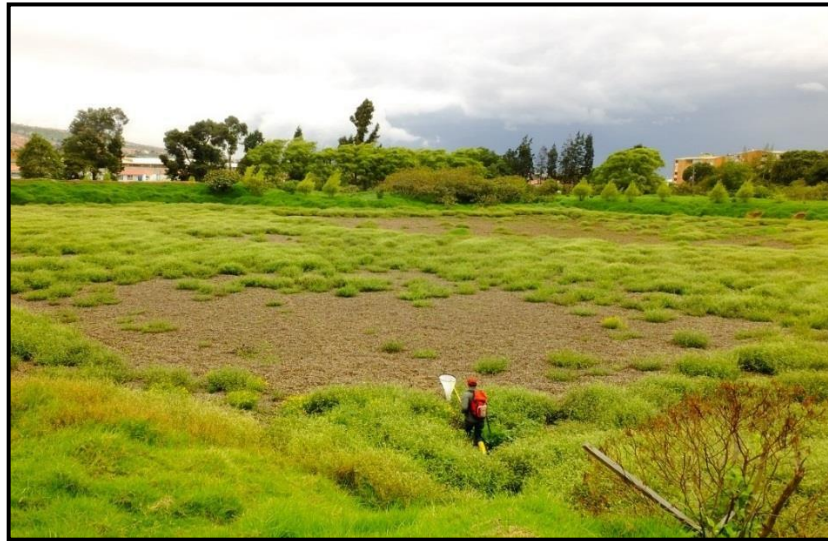
Fotografía 58 Evidencia de jameo y recorridos en el PEDH Tunjo. Transecto No 3 costado occidental del Río Tunjuelo 28 de abril de 2016.

Se llevaron a cabo recorridos diarios por un biólogo durante los días de monitoreo, se establecieron 3 transectos, dos en la orilla oriental del Río Tunjuelo en área de humedal con distancias de 1060 m y 1342m y uno en la orilla occidental de 2962m, estos transectos se realizaron por la parte oriental del humedal entre los días 20 y 24 de abril, el Transecto de la parte occidental fue realizado entre los días 26 y 30 de abril. Se hicieron dos jornadas de trabajo para el jameo, en la mañana entre las 9 y 11 horas, y en la tarde entre las 13:30 y 15:30 horas, se procuró abarcar todas las coberturas posibles (**Fotografía 58, Imagen 68**), se consiguió un total de esfuerzo de muestreo de 40 horas/hombre por los diez días para la técnica de jameo, cuatro horas diarias por hombre, el jameo fue con movimientos de lado a lado, a ras de piso y aéreo, los detalles están en la **Tabla 64**.

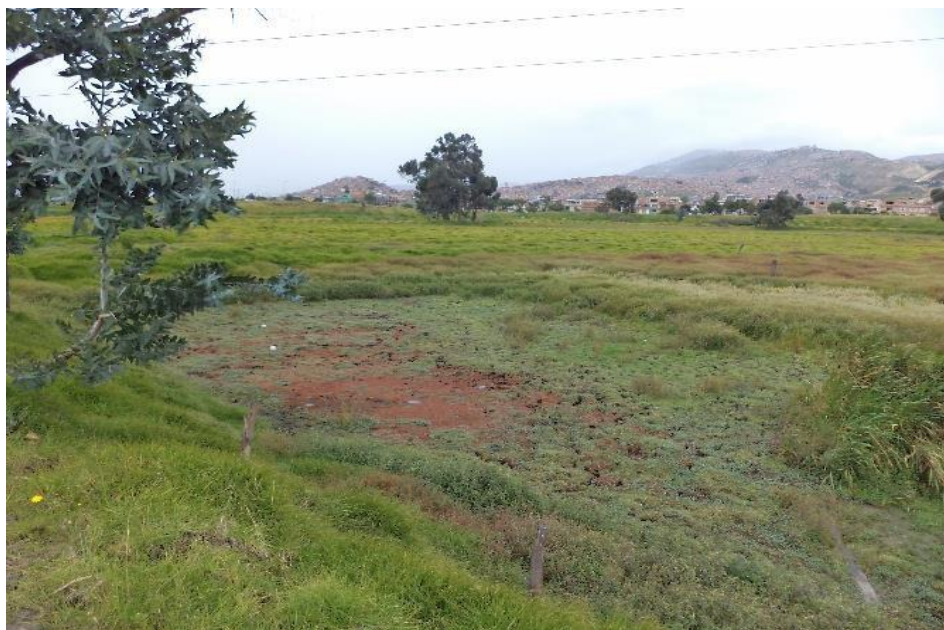
Fotografía 59 Punto de muestreo Tunjo P1 en el PEDH Tunjo

Punto Tunjo P1: Se ubica al costado sur del Centro de Rehabilitación El Redentor, el espejo de agua está cubierto por helecho acuático y buchón que impiden el paso de la luz a la columna de agua, y emergentes como barbasco y un parche de enea. El agua presenta color oscuro, se perciben olores fuertes. La profundidad es de aproximadamente 35 cm, la vegetación circundante se compone de pastos y a lo lejos árboles de gran tamaño. Se observan estados inmaduros de anfibios y especies de avifauna como alcaravanes y garzas. Se evidencia la presencia de ganado vacuno que se alimenta de las macrófitas y usa el humedal como abrevadero. Se observan residuos sólidos domésticos (**Fotografía 59**).

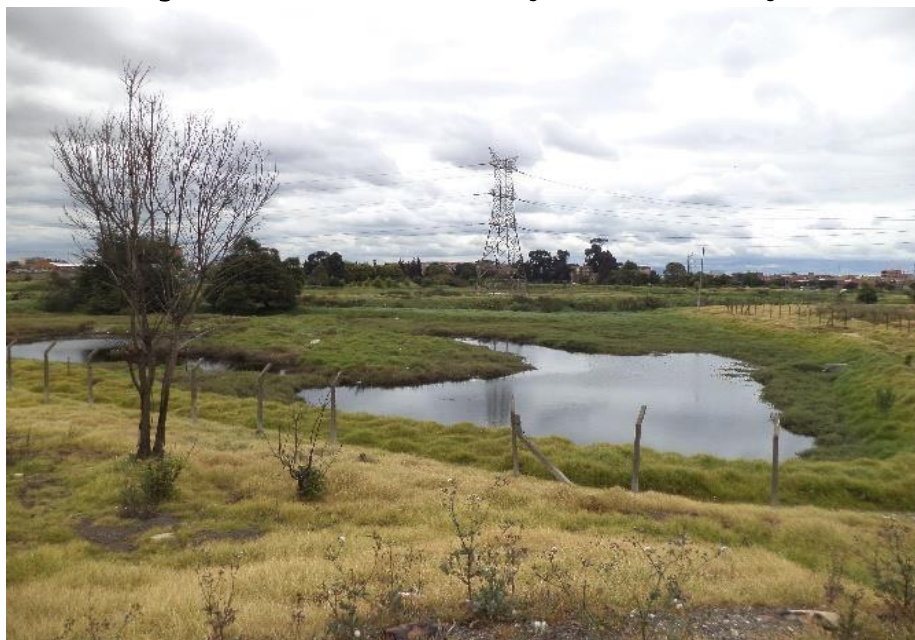
Fotografía 60 Punto de muestreo Tunjo P2 en el PEDH Tunjo

Punto Tunjo P2: Localizado detrás de la subestación eléctrica del Tunal. La vegetación circundante está constituida por barbasco y pastos. Se perciben olores fuertes, el agua es turbia, se observan algas filamentosas sobre las plantas sumergidas de barbasco. La profundidad sobrepasa los 50 cm. Se evidencia que es una zona inundable del Río Tunjuelo del cual recibe aportes de agua cuando este aumenta su caudal. Sustrato compuesto por arcillas y lodos. Se evidencian residuos sólidos domésticos además de una vivienda de un habitante de calle (**Fotografía 60**).

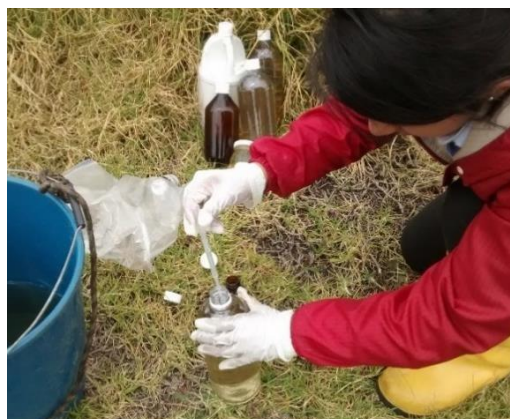
Medición parámetros físico-químicos *in situ*

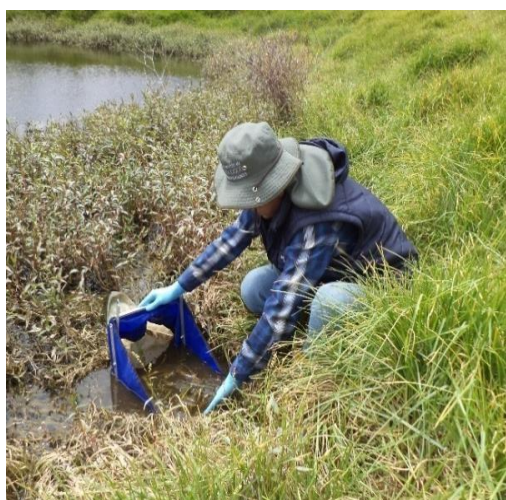
Macroinvertebrados del bentos

Fotografía 62 Toma de muestras de macroinvertebrados en el PEDH Tunjo

- **Macroinvertebrados del Bentos:** La colecta de estas muestras se realizó utilizando la red Surber, (área 0,09 m²), realizando 5 repeticiones para un área total de 0,45 m², preservando las muestras con alcohol al 70%. El análisis de las muestras se realizó utilizando un estereoscopio para la separación e identificación de los organismos, para lo cual se emplearon claves taxonómicas especializadas y actualizadas. Para cada taxón se contabilizó el número de organismos y se calculó su abundancia de acuerdo con el área muestreada, reportando el número de estos por metro cuadrado (ind/m²) (Fotografía 62).

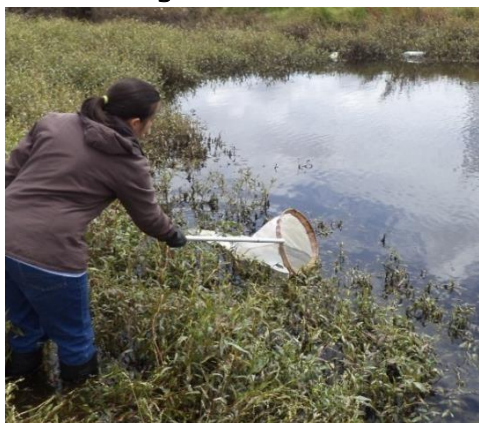
Neuston

Fotografía 63 Toma de muestras de neuston y perifiton en el PEDH Tunjo

- **Neuston.** Los macroinvertebrados del neuston se colectaron utilizando una jama entomológica la cual se va arrastrando sobre la superficie del agua, en un tramo de aproximadamente 100 m. La muestra se preservó con alcohol al 70%. Para la separación e identificación de los organismos se utilizó un estereoscopio y claves taxonómicas especializadas. El reporte de los resultados se hace como individuos dada la cualidad de estos de formar grupos sobre la superficie del agua (Fotografía 63).

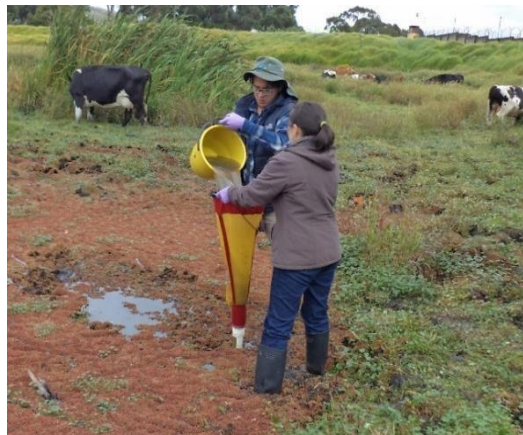
Plancton

Fotografía 64 Toma de muestras de plancton y macrófitas en el PEDH Tunjo

- **Plancton:** La colecta de las muestras de fitoplancton y zooplancton se realizó a nivel superficial, filtrando 30 L para cada una de las muestras de fitoplancton y zooplancton para lo cual se utilizó una red de plancton (**Fotografía 64**), las muestras se preservaron añadiendo 20 mL de solución Transeau. En ambos casos los organismos del plancton fueron identificados y contabilizados utilizando un microscopio, la identificación se realizó con claves especializadas actualizadas. Los resultados se calcularon teniendo en cuenta los volúmenes filtrado y analizado, los resultados son expresados como cel/L.

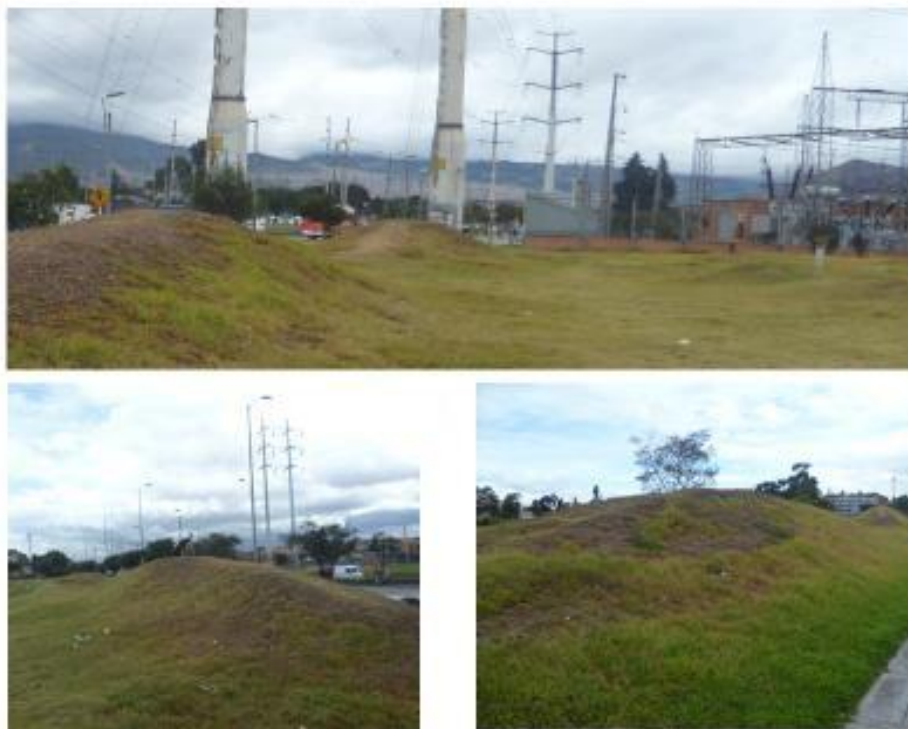
Fotografía 92. Inseguridad Identificada en el PEDH Tunjo

- La industria del sector del área de Influencia, especialmente la de curtiembres, trabaja con tecnologías altamente contaminantes tanto para el medio ambiente como para los trabajadores, generando entre otros, malos olores, vertimientos e inadecuada disposición de residuos sólidos al Río Tunjuelo, en el sector de San Benito (carreras 17 a 19 C entre calles 60 Sur y la ronda del Río Tunjuelo). (SDA, 2009)
- La industria de extracción minera (arena de río y gravas), contribuye con el deterioro de las fuentes de agua, generando problemas de malos olores y focos de proliferación de roedores e insectos en el humedal.
- Presencia de asentamientos en zonas de alto riesgo por inundaciones, tales como el barrio Tejar de Ontario.
- El PEDH Tunjo es considerado como un lugar de alta peligrosidad, **Fotografía 92**, los habitantes de los barrios Protecho y Casa Linda se ven obligados a transitarlo

para acceder al transporte de la Avenida Boyacá, manifestando continuos atracos en este lugar. Por otra parte, se han presentado casos de muertes violentas, una de ellas registrada en el canal virtual de noticias RCN el 5 de noviembre de 2014, presentando el asesinato por arma de fuego a 2 jóvenes dentro del humedal.

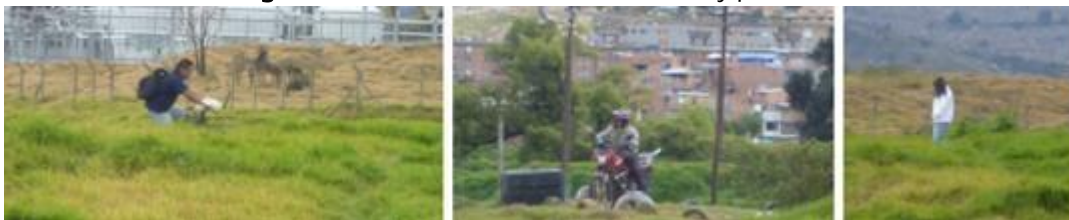
Fotografía 94 . Paso de Ciclistas, Motociclistas y peatones

- Presencia de habitantes de calle que han determinado el humedal como lugar de permanencia, estableciendo “cambuches”, realizando fogatas que han ocasionado incendios, dejando basuras dentro del lugar y fomentando la inseguridad del sitio (**Fotografía 93**).
- Personas que ocupan el lugar para ingerir drogas o alucinógenos y también para comercializarlas de forma ilegal, siendo este el punto de encuentro de bandas delincuenciales.
- Ubicación de un parqueadero en la zona periférica del humedal frente al barrio casa linda, aunque en el 2015 se logró la recuperación de la mayor parte del espacio que era utilizado por buses, busetas, camiones y tractomulas, aún algunos vehículos utilizan este espacio interviniendo de forma negativa en el suelo y aire mediante los gases que emiten. A continuación, se presenta la ubicación del parqueadero. **Imagen 80**

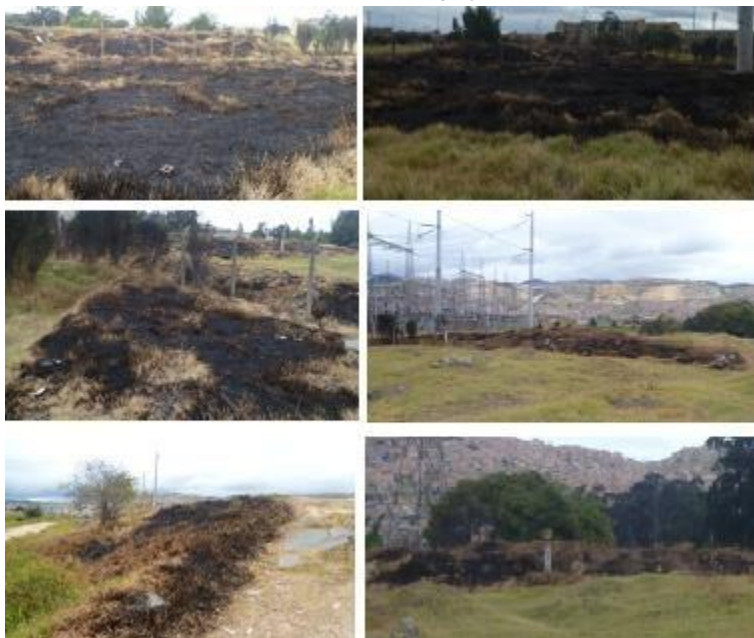
Fotografía 95 Quemas al interior del PEDH Tunjo y en su área de Influencia

- Barrios ubicados en zonas con alto riesgo de inundación como Tejar de Ontario.
- Se presenta daño a la flora por quemas de vegetación al del PEDH y en sus alrededores (puntualmente en el área de la planta eléctrica de Codensa, dónde la comunidad argumenta ver que los vigilantes de forma periódica queman sus pastos). **(Fotografía 95)** También se presenta la quema de llantas por parte de habitantes de calle u otras personas que las llevan al PEDH al considerarlas inservibles.

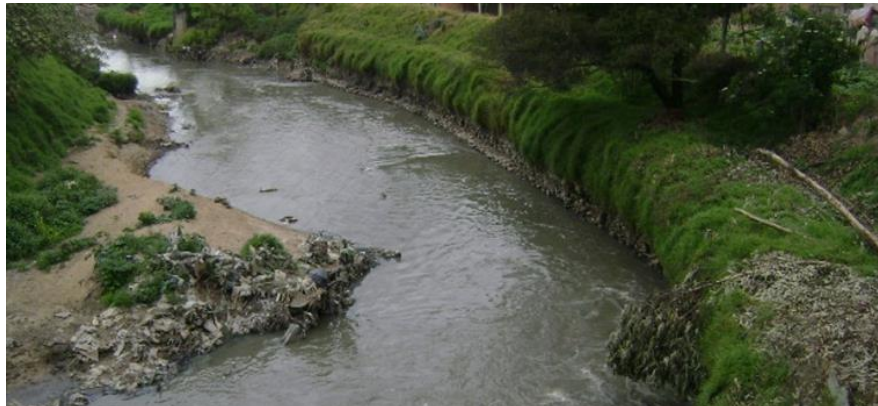
Fotografía 96 Basuras en Río Tunjuelo dentro del PEDH Tunjo en el límite con el barrio Tejar de Ontario

- Invasión de la ronda del Río Tunjuelo por asentamientos ilegales en el cruce del Río con la Calle 58 Sur y Tejar de Ontario (Transversal 28 entre calles 56 y 58 Sur), población que introduce basuras al río y al PEDH Tunjo (**Fotografía 96**)

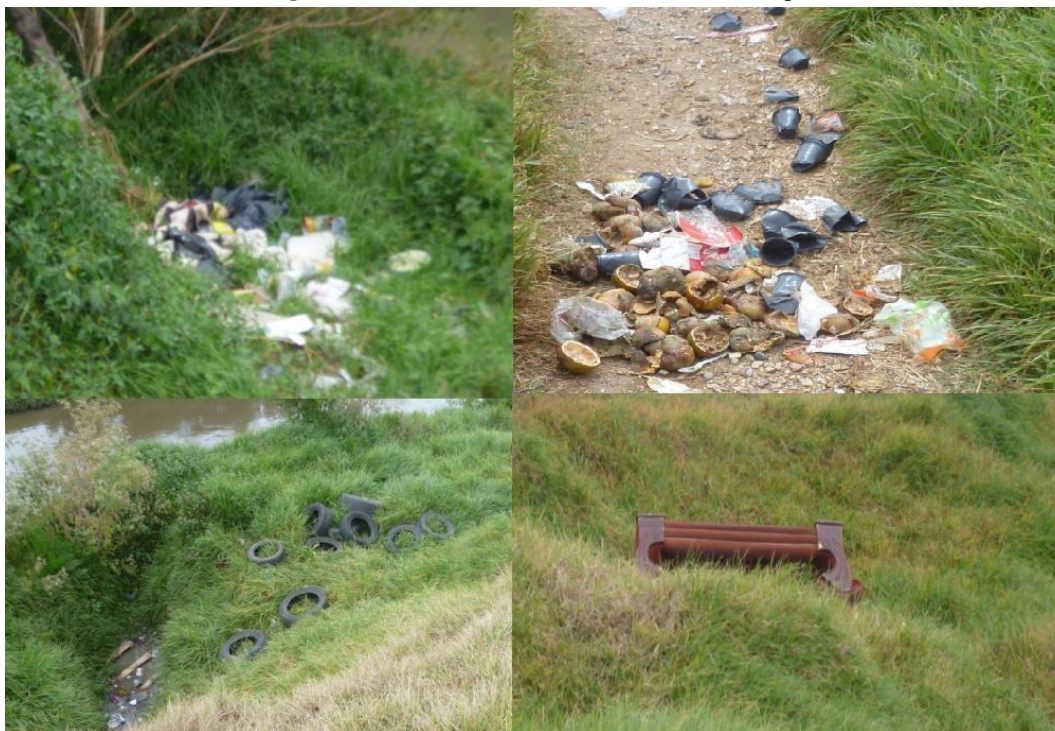
Fotografía 97 Basuras al interior del PEDH Tunjo

- Inadecuada disposición de residuos sólidos depositando basuras dentro del PEDH, así como llantas e incluso elementos mobiliarios en mal estado. También vierten químico de las curtiembres de San Benito y lixiviados de los frigoríficos de la zona sur (**Fotografía 97**)

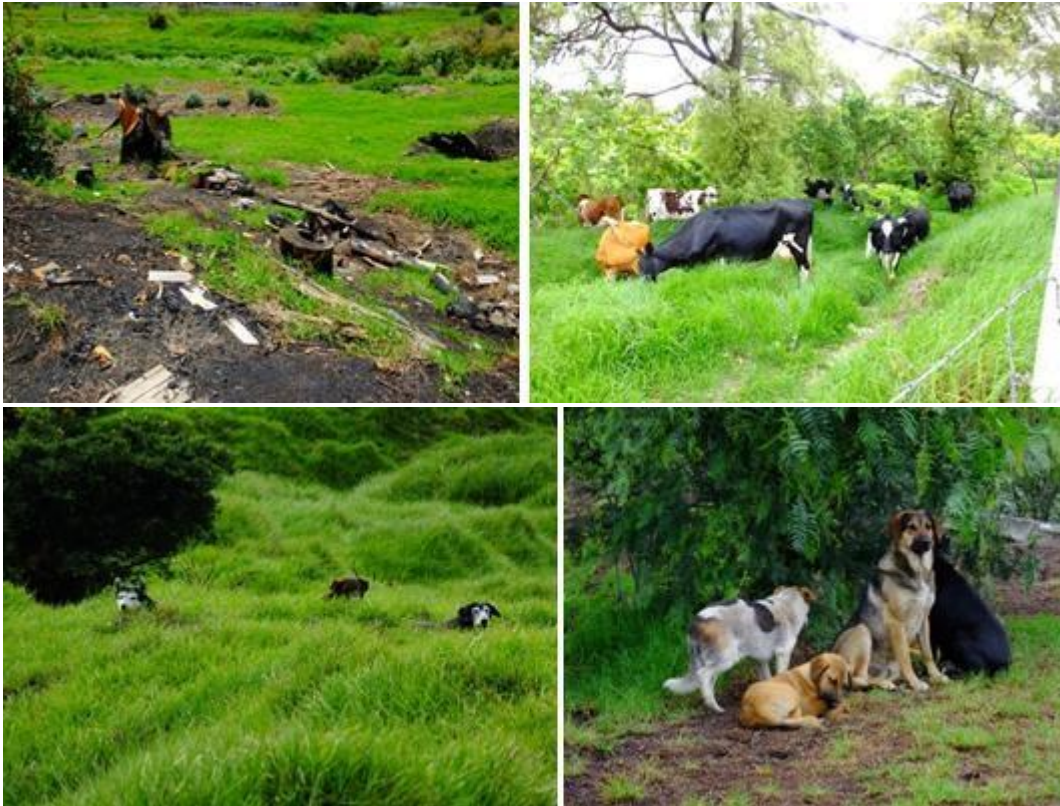
Fotografía 98 Factores de vulnerabilidad del PEDH Tunjo

observaron rastros de quemas (por indigentes y personal de guardia de la correccional el Redentor), presencia de al menos 22 perros (*Canis lupus familiaris*) de la calle que viven dentro del humedal y por supuesto influyen en la presencia de otras especies animales en el mismo; por último, se hace extracción de madera que luego es transportada en un camión desde dentro de humedal. **Fotografía 98**

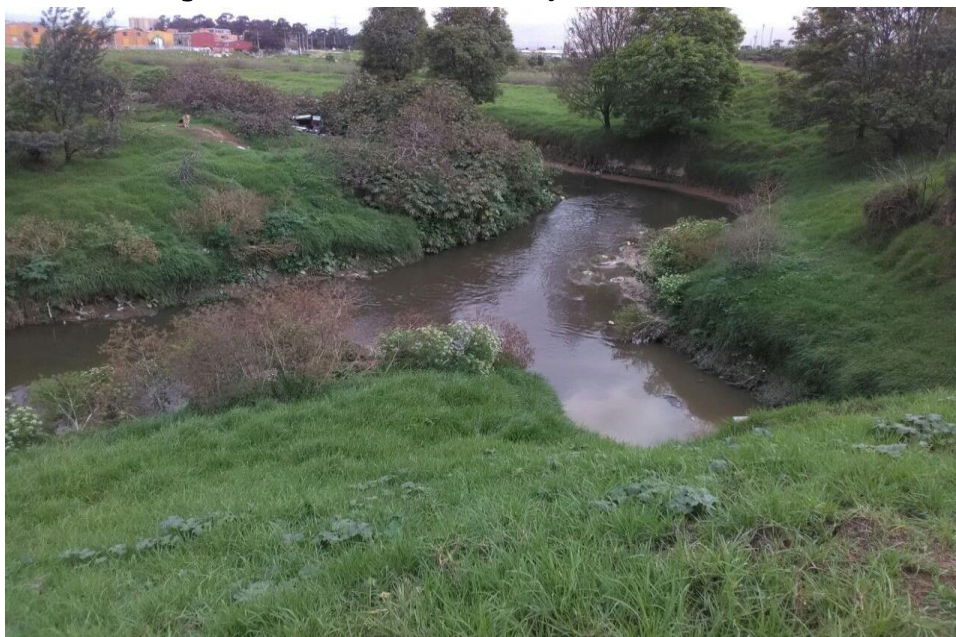
Fotografía 109: Área de Preservación y Protección ambiental

Esta área corresponde al Río Tunjuelito y la Quebrada Limas. Tiene una extensión de 2.67 ha, lo que representa el 8.06% del área total del PEDH Tunjo.

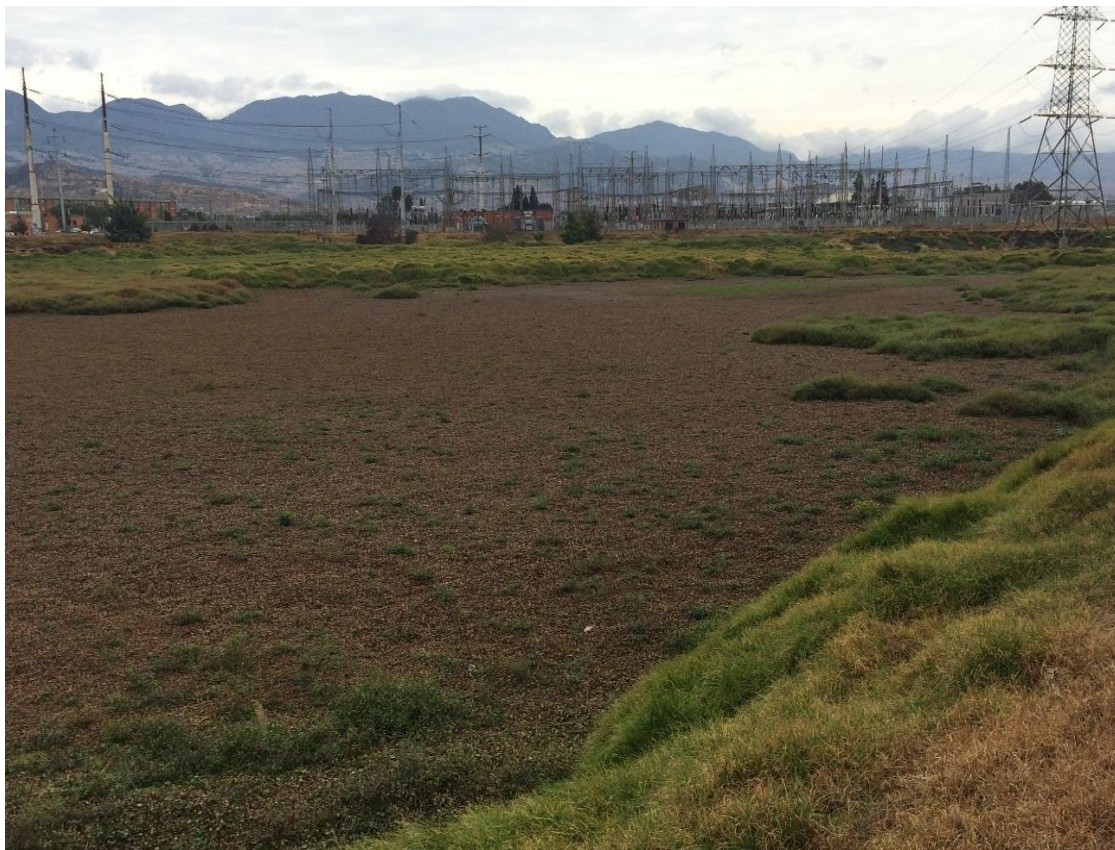
Fotografía 110: Zona de Recuperación para la Preservación

Esta área corresponde a los seis cuerpos de agua del complejo y a la zona de ronda de la Quebrada Limas ubicada al suroccidente del PEDH Tunjo. Tiene una extensión de 8,07 ha (24.38%)

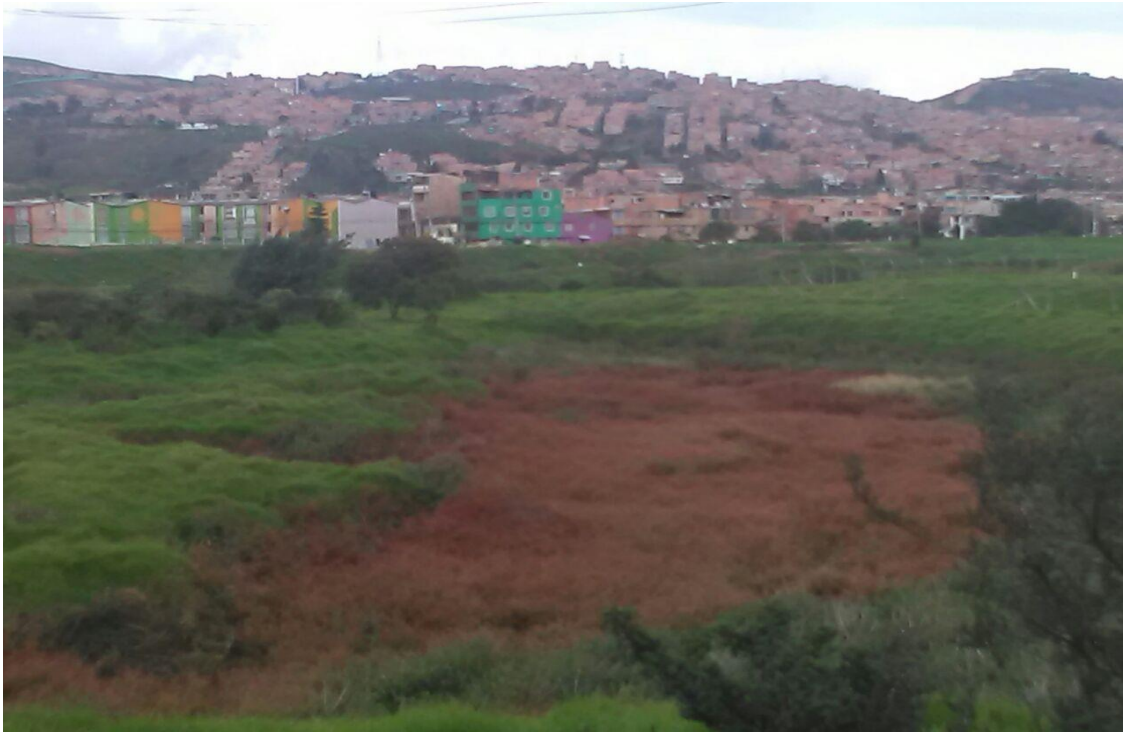
Fotografía 111: Zona de Restauración Ambiental

La zona de restauración 11,84 ha que corresponden al (35.77%) se compone principalmente de la zona de pastizales y pastizales arbolados, esta zona presenta parches de vegetación mixta, entre árboles y arbustos nativos y exóticos, los cuales sirven como refugio y hábitat de especies. Esta zona mantiene presiones por la misma cantidad de vegetación exótica e invasora, en este sentido se compone de pasto kikuyo, y árboles de pino patula, acacias y eucaliptos, los cuales se caracterizan por un abundante consumo de agua.

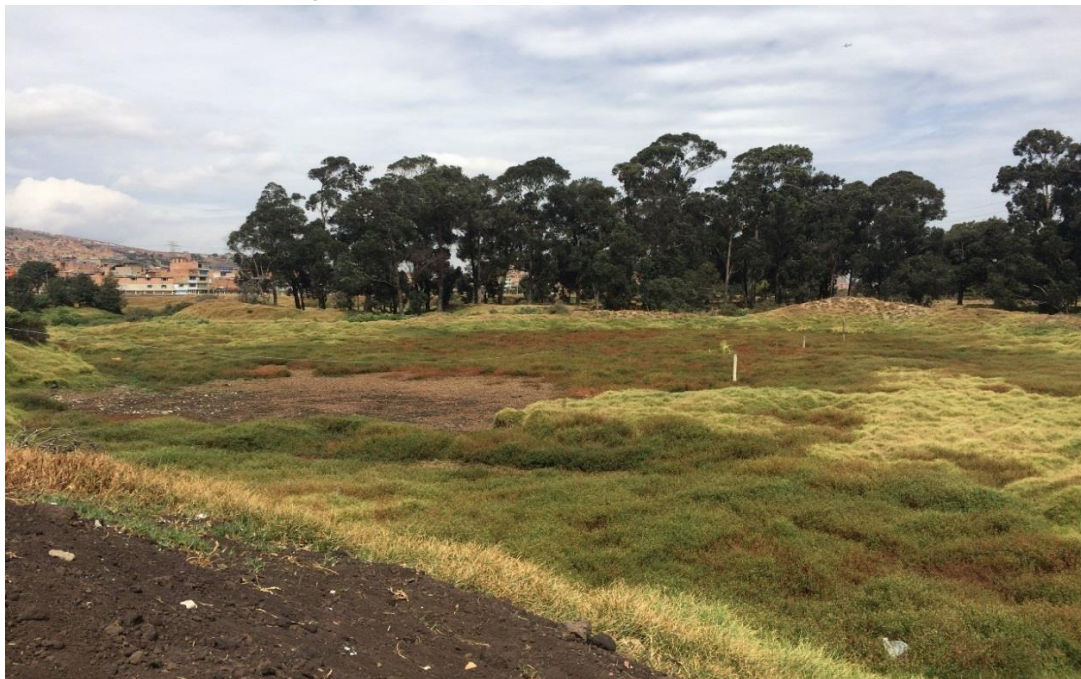
Fotografía 112: Zonas de Rehabilitación Ambiental

Estos sectores requieren de una intervención fuerte con actividades que restauren la fase terrestre del humedal, y aumenten la composición vegetal que proteja el espejo de agua y por ende los hábitats de la fauna, la cual debe aislarse de perturbación y de la presión de animales domésticos.

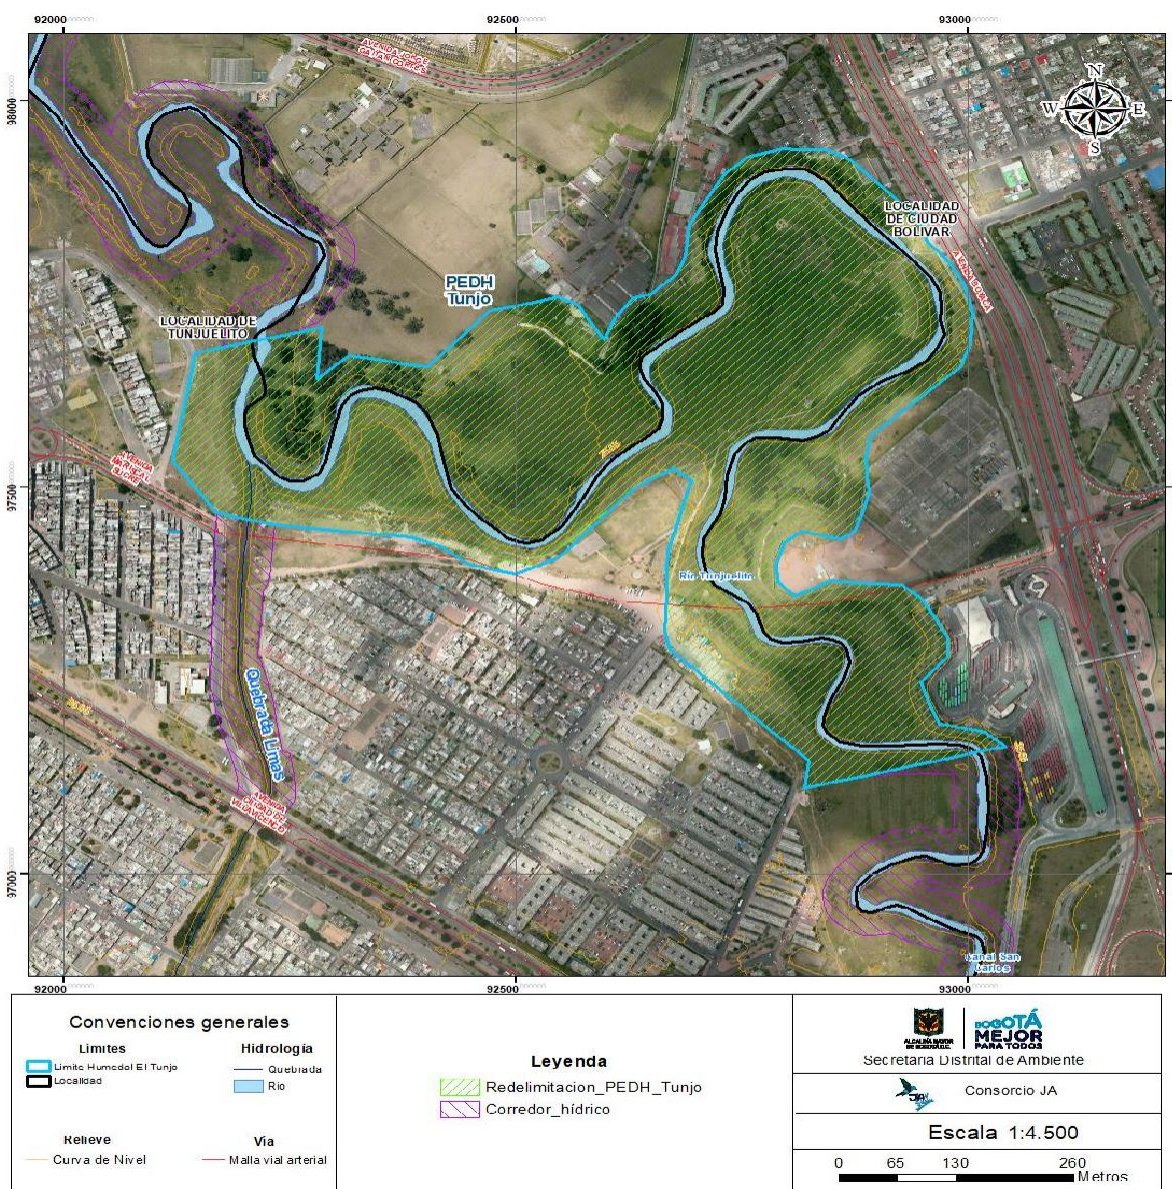
Imagen 101. Áreas de Corredor hídrico del PEDH Tunjo

Se proponen los siguientes corredores hídricos de conectividad **Imagen 101** (para el Río Tunjuelo:

La primera zona corresponde a la Quebrada Limas, que es uno de los cauces que a través de la conexión por obras hidráulicas ofrecería alimentación a los espejos de agua del PEDH Tunjo. Aprovechando la buena calidad de este cauce, podría asegurarse un volumen mínimo en cada vaso de humedal lo que potenciaría la visita de especies migratorias y aseguraría hábitat para especies residentes y endémicas de fauna.

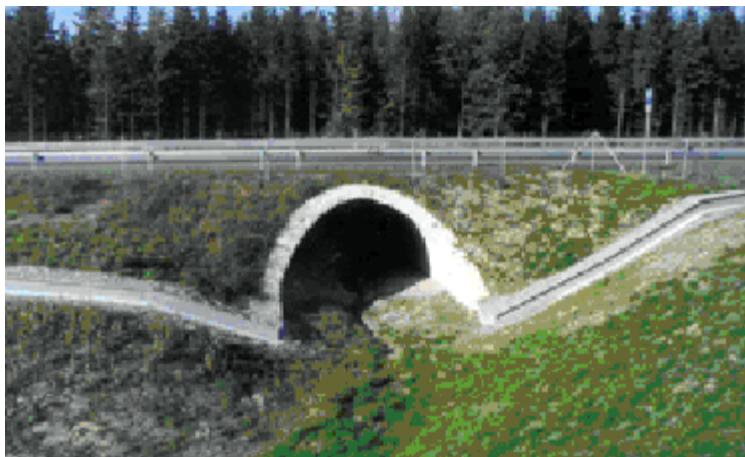
Fotografía 114: Pasos subterráneos para el tránsito de fauna

- ✓ **Construcción de Pasos subterráneos:** Se trata de estructuras en forma de túnel que pasan por debajo de las vías, estas estructuras suelen estar asociados a los cauces de agua que son atravesados por la vía. **(Fotografía 114)** Cumplen entonces una doble función, por una parte, permiten la continuidad de la estructura física del cauce y del ecosistema acuático; por otra parte, permite el paso de fauna terrestre a través del túnel.

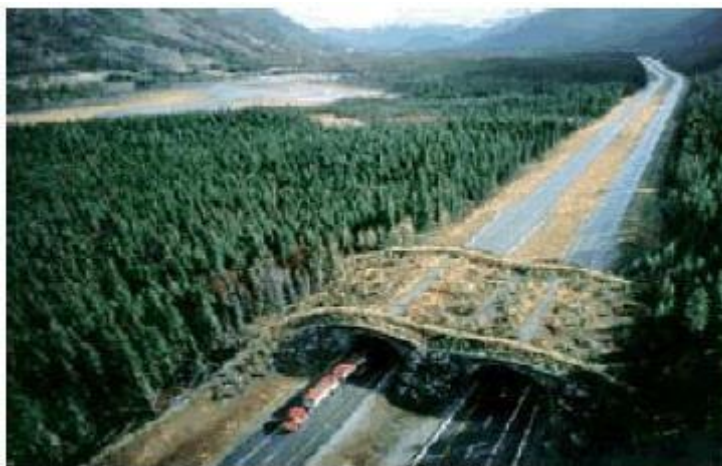
Fotografía 115: Pasos elevados para el tránsito de fauna

- ✓ **Construcción de Pasos elevados:** Son estructuras que actúan como puentes de paso para la fauna, los cuales se pueden complementar con variedad de plantas y sustratos que resultan apropiados para los animales pequeños y grandes; e inclusive construcción de estanques para que sean usados por los anfibios (Bank et al., 2002); **(Fotografía 115)** en forma adicional, la mayoría están dotados de cercas de madera que sirven como barreras visuales y de ruido

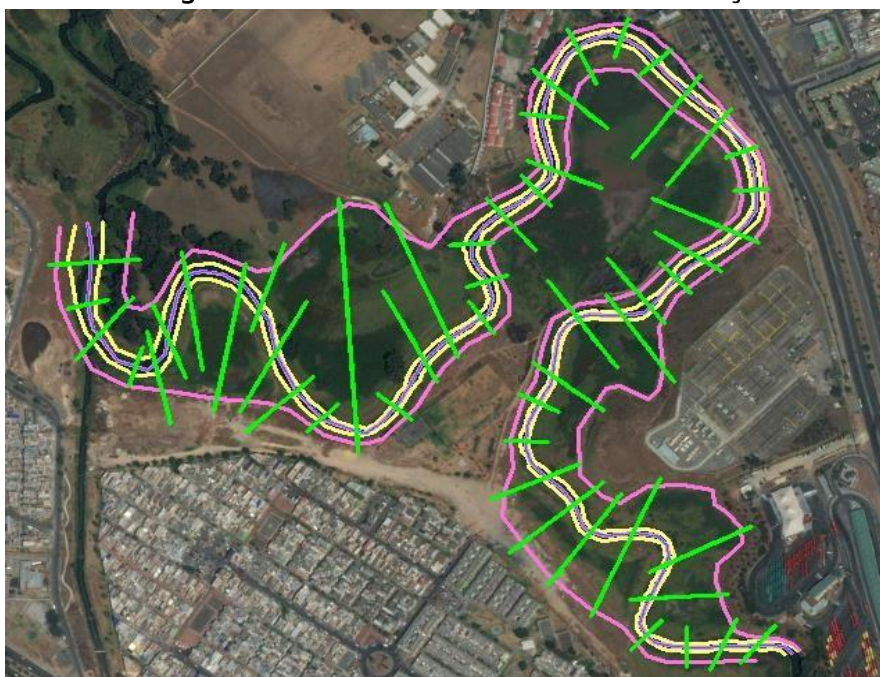
Imagen 103 Secciones cada 50 metros – PEDH El Tunjo.

De manera paralela y con herramientas del software ArcGIS, se determinaron características adicionales generales asociadas a parámetros de pendiente, longitud, alturas (máximas y mínimas), entre otros, como se ve en la **Tabla 98**.

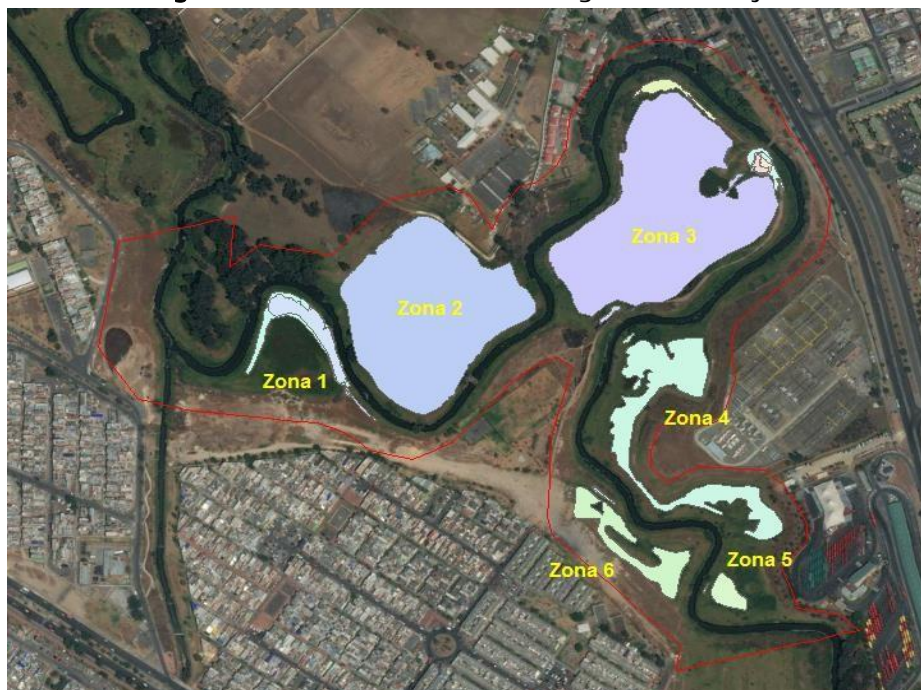
Imagen 111 Identificación de zonas anegadas en el Tunjo

Para poder determinar la capacidad de almacenamiento del cuerpo de agua, para cada una de las seis zonas anegadas del PEDH Tunjo, se usaron las herramientas que ofrece el programa de ARCGIS mediante las extensiones del 3D Analyst, junto con las curvas de nivel obtenidas por parte de la Empresa de Acueducto, Alcantarillado y Aseo de Bogotá EAB - ESP. Con esta técnica se permitió calcular el volumen de agua retenida en cada una de las cotas que se alcanzan en dichas zonas que hacen parte del humedal, identificando de esta manera la cota a la que se presenta el nivel máximo de inundación, usando de insumo adicional el TIN de la zona (**Imagen 110**).

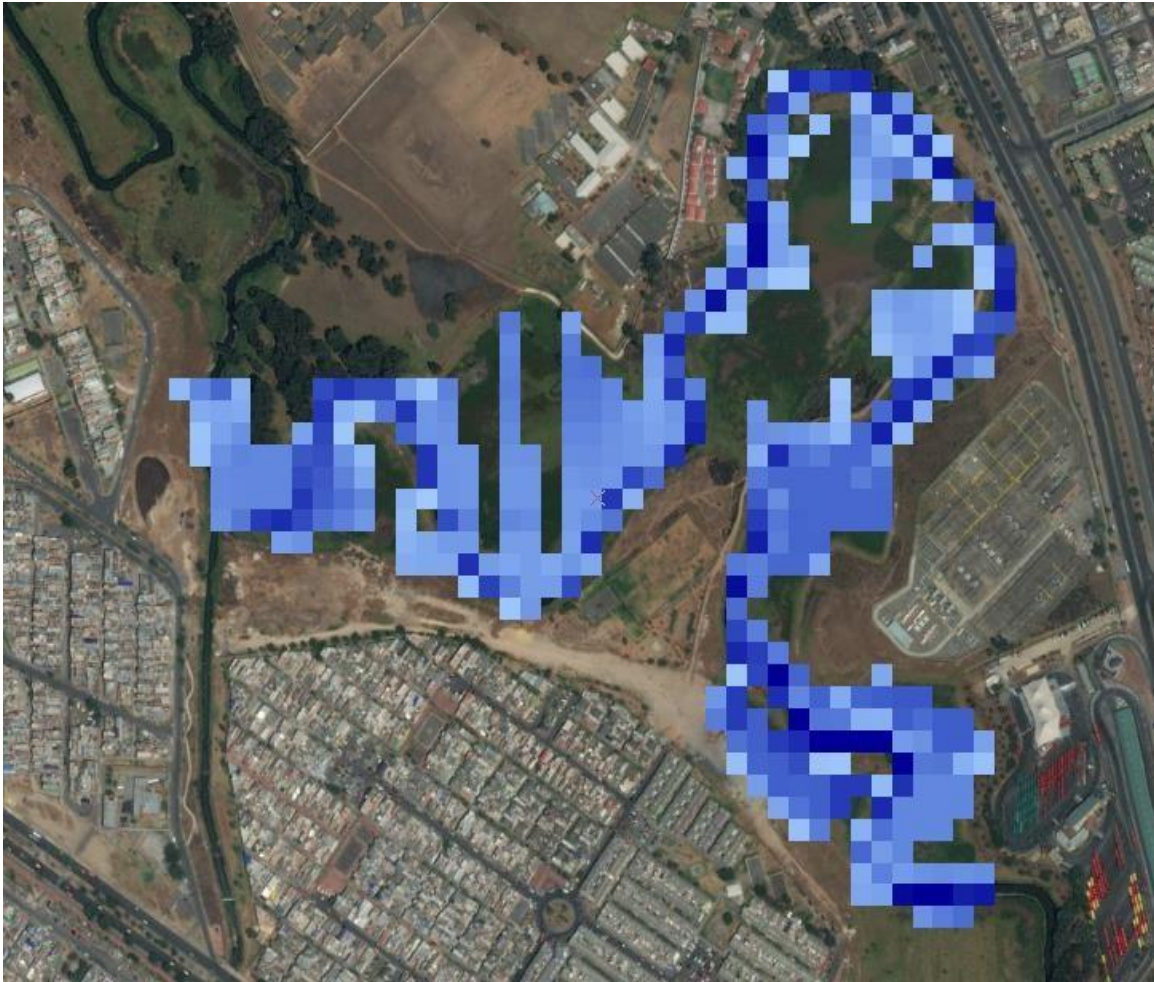
Imagen 112 Resultados exportados desde HEC-RAS a ARCGIS TR 100 años para el sector del PEDH Tunjo

Con los valores obtenidos anteriormente y el ajuste de la modelación realizada para el río Tunjuelo en el sector de PEDH Tunjo, se observa hasta donde llega la inundación, evidenciando que las zonas anexas hacen parte y cumple la función de amortiguación de crecientes. La **Imagen 112** muestra los resultados de la modelación desarrollada desde HEC- RAS hasta ArcGIS. En color azul oscuro se presentan las zonas de mayor inundación en formato ráster. Adicionalmente, ArcGIS permite ver el resultado en formato polígono, el cual se presenta en la **Imagen 113** Cauce o línea de inundación TR 100 años para el sector del PEDH Tunjo **Imagen 113**. El resultado generado corresponde a la mancha de inundación en esta zona para un periodo de retorno de 100 años, considerando que es una zona de amortiguación de inundaciones del río y que a su vez hace parte del Corredor Ecológico de Ronda del mismo.
