PLAN DE MANEJO AMBIENTAL DEL PARQUE ECOLÓGICO DISTRITAL DE HUMEDAL TUNJO

PARQUE ECOLÓGICO DISTRITAL HUMEDAL TUNJO

SECRETARÍA DISTRITAL DE AMBIENTE
CONSORCIO JA, CONTRATO 01430 DE 2015

BOGOTÁ D.C., NOVIEMBRE DE 2018

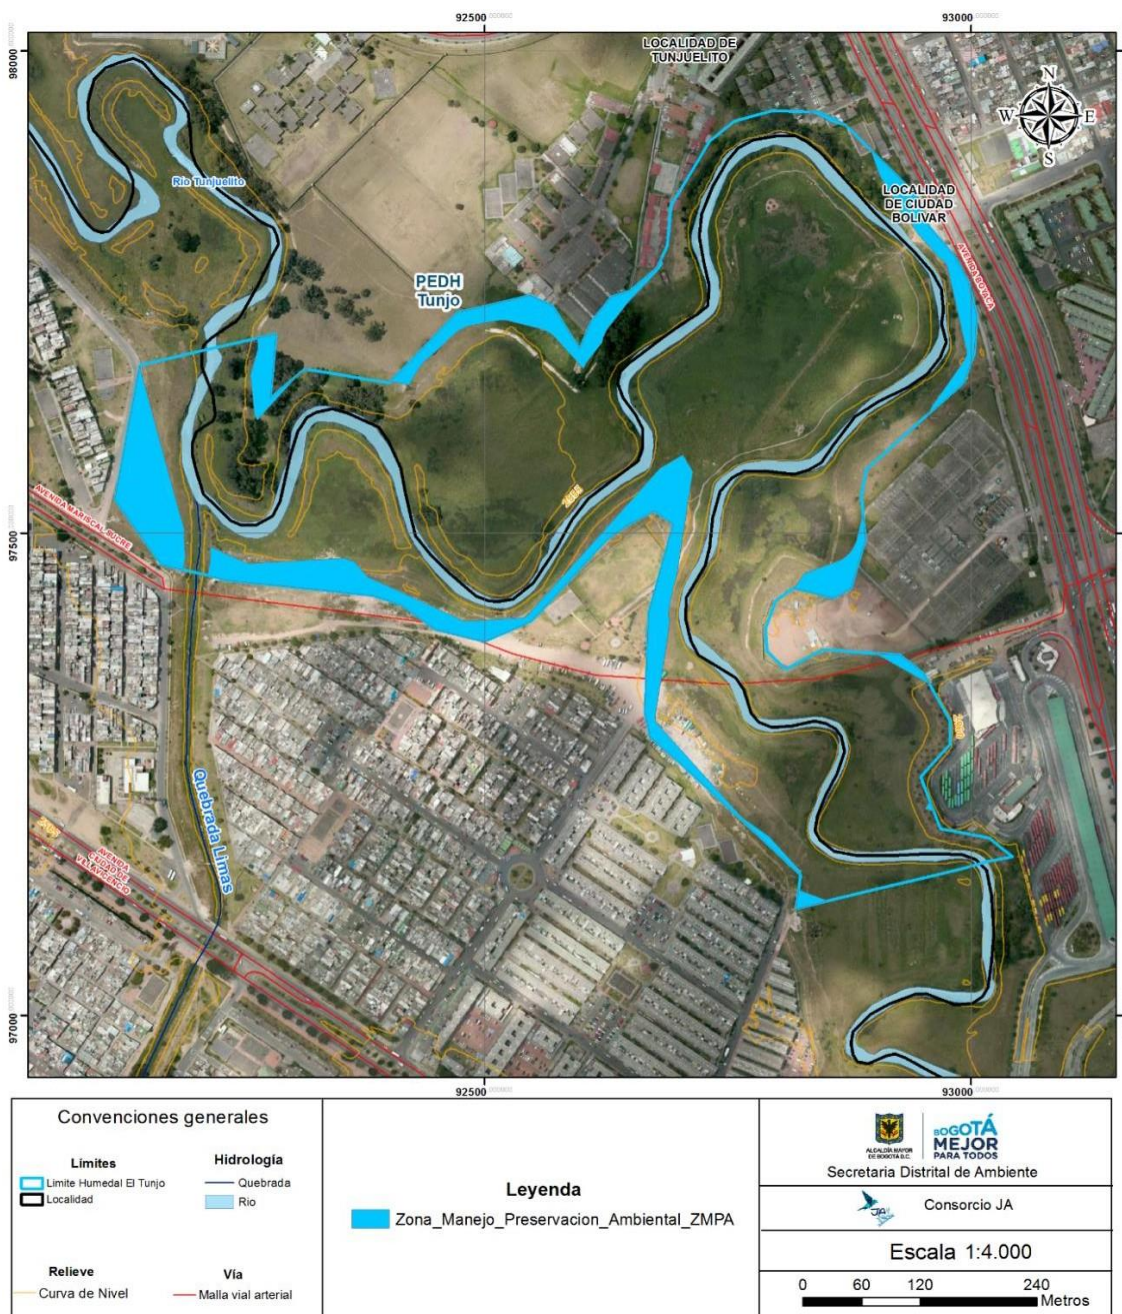
Imagen 117 Zona de Manejo y preservación ambiental (ZMPA) del PEDH Tunjo

Esta zona se delimitó como un área de 3,77 ha del humedal, bordeando el área de ronda hidráulica (**Imagen 117**), para definir esta área se partió de la identificación de criterios geotécnicos, ambientales y urbanísticos del humedal. Además, se identificaron las demandas actuales sobre el ecosistema estratégico y los conflictos de usos de suelos con esta área de importancia ambiental; para así establecer medidas en la ZMPA del PEDH Tunjo para asegurar el mantenimiento de los recursos naturales y servicios ecosistémicos reportados en el área:

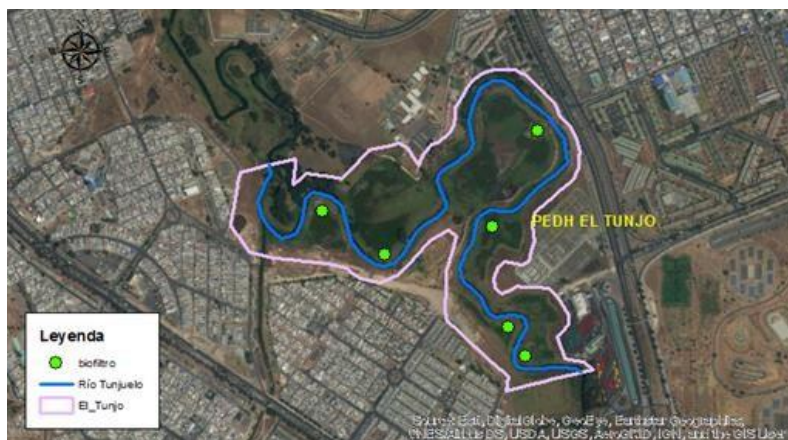
Imagen correspondiente a los seis cuerpos de agua del PEDH TUNJO

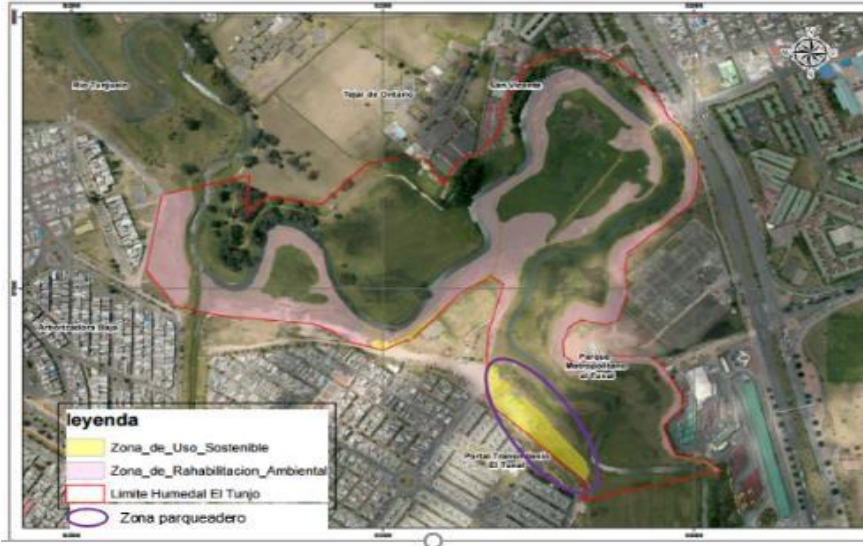
| SDA | SDA, Administración del PEDH Tunjo, EAB, Alcaldía Local Ciudad Bolívar, Alcaldía Local Tunjuelito, Vigías temáticos PEDH Tunjo, CAR, Jardín Botánico José Celestino Mutis, comunidad, Aguas de Bogotá S.A. E.S.P, Policía Nacional y demás entidades competentes e interesadas. |
|---|---|
| <p>leyenda</p> <ul style="list-style-type: none"> Zona_de_Uso_Sostenible Zona_de_Rehabilitacion_Ambiental Límite Humedal El Tunjo Zona parqueadero | |
| Zona de rehabilitación ambiental y zonas aledañas a la zona de uso sostenible - PEDH Tunjo Fuente: IDECA adaptado Consorcio JA, 2016 | |

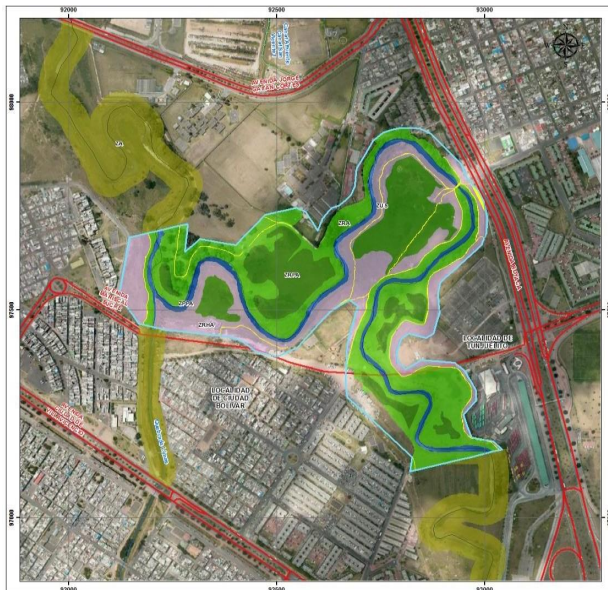
Zona de preservación y Protección ambiental; Zona de Restauración ambiental, (Corredores Ecológicos PEDH Tunjo Quebrada Limas y Río Tunjuelo)

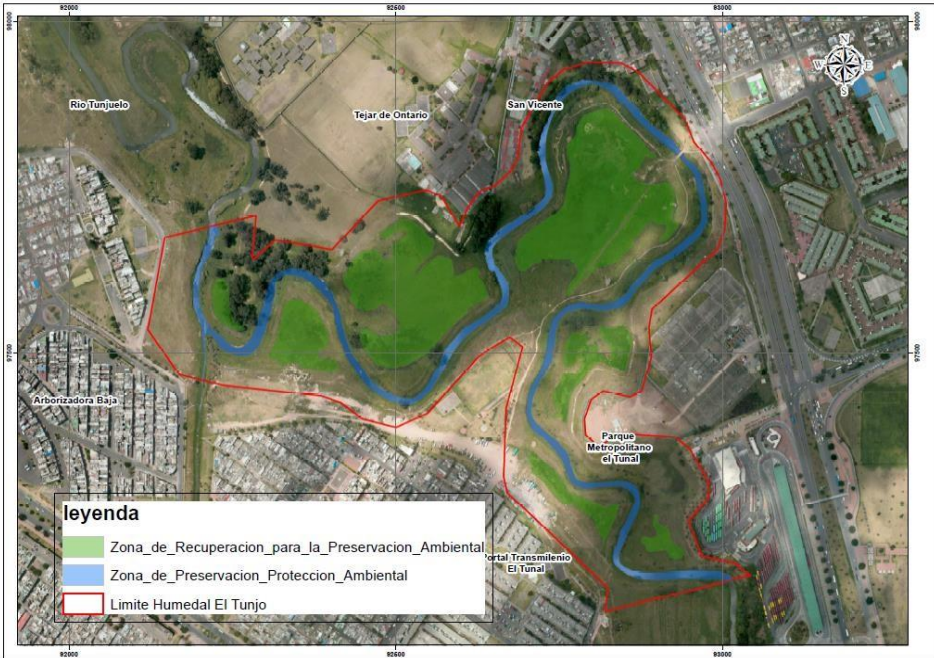
| PEDH Tunjo- Zona de Preservación para protección ambiental y Zona de Recuperación para Preservación ambiental. | | |

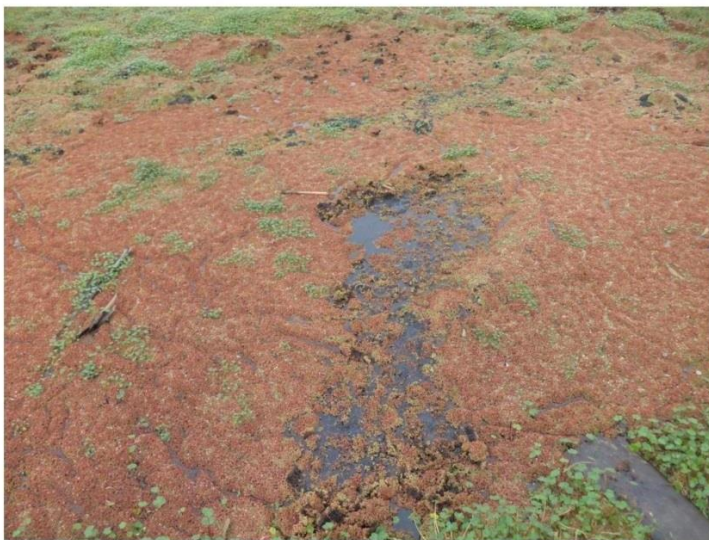
Foto

Cuerpo de agua sin aparente conectividad con el Río Tunjuelo. Sustrato compuesto por grava. La vegetación asociada se compone por pastos y árboles de mediano y alto porte, en su mayoría de eucalipto. Agua de color negro con fuertes olores, el espejo de agua es de aproximadamente 4 metros de diámetro y está totalmente cubierto por macrófitas que impiden el ingreso de luz a la columna de agua, la profundidad es de más o menos 35 centímetros. Se observan anfibios en sus primeros estadios de desarrollo además de avifauna, mayormente alcaravanes. Sitio usado por el ganado vacuno de la zona como fuente de agua y alimento, presencia de basura, llovizna durante parte del muestreo
